КОМИССИЯ ПО РАССЛЕДОВАНИЮ АВИАЦИОННЫХ ПРОИСШЕСТВИЙ
ГОСУДАРСТВЕННОЙ АВИАЦИИ

ОКОНЧАТЕЛЬНЫЙ ОТЧЕТ

По расследованию авиационного происшествия
№: 192/2010/11

самолета Ту-154М б/н 101

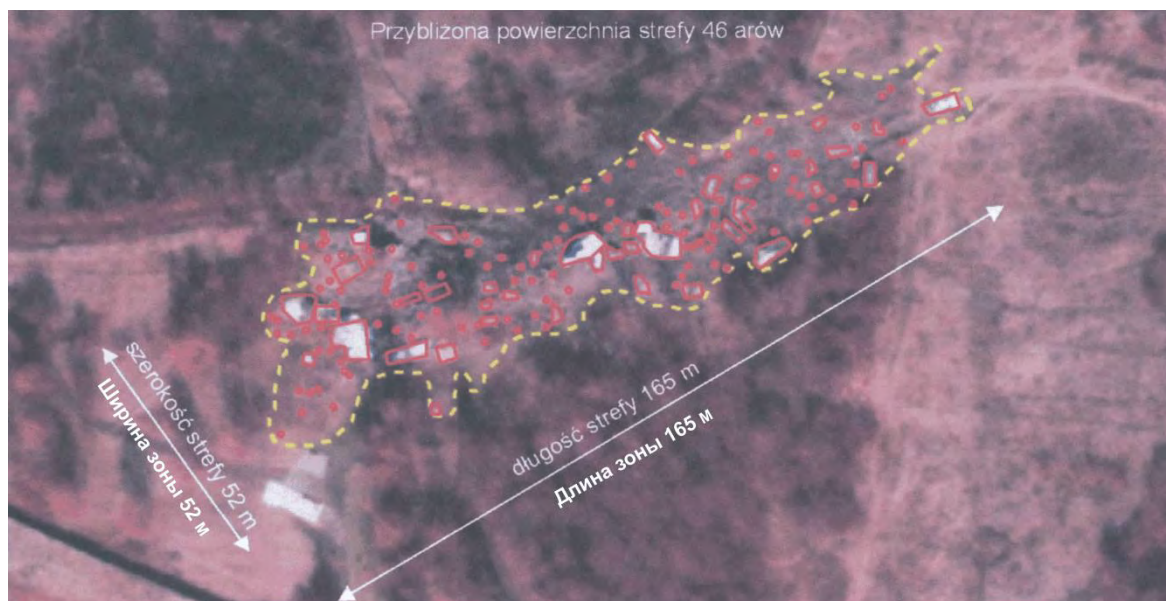
- Обрыв линии электропередачи,
- Многочисленные поломанные деревья и кустарники на последнем отрезке полета,
- Поврежденное древонасаждение местности на участке падения самолета шириной 52 м и длиной около 165 м.

Рис. 1. Кроки участка повреждений, вызванных столкновением самолета ⁶ с землей

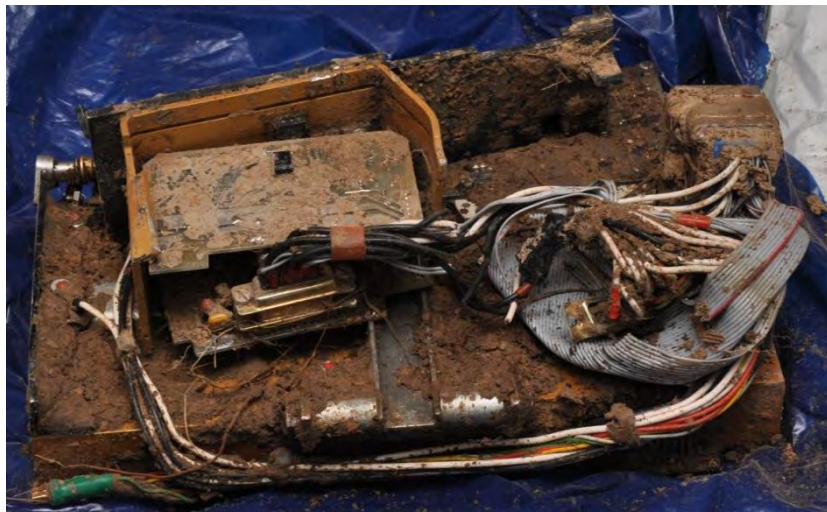
Фот. 10. Снимок самописца ATM-QAR на месте происшествия

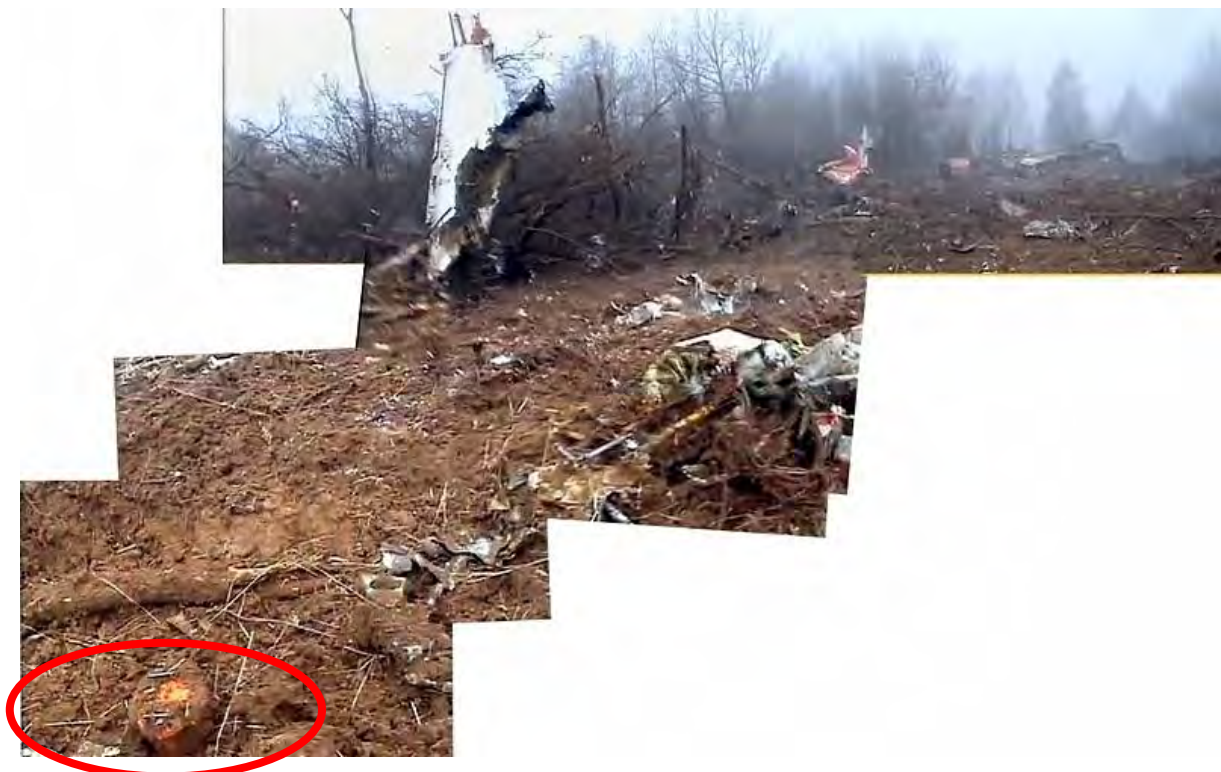
На месте происшествия 10.04.2010 г. российской стороной был найден блок 70А-10М магнитофона МАРС-БМ.

Фот. 13. Блок 70А-10М магнитофона МАРС-БМ на месте происшествия

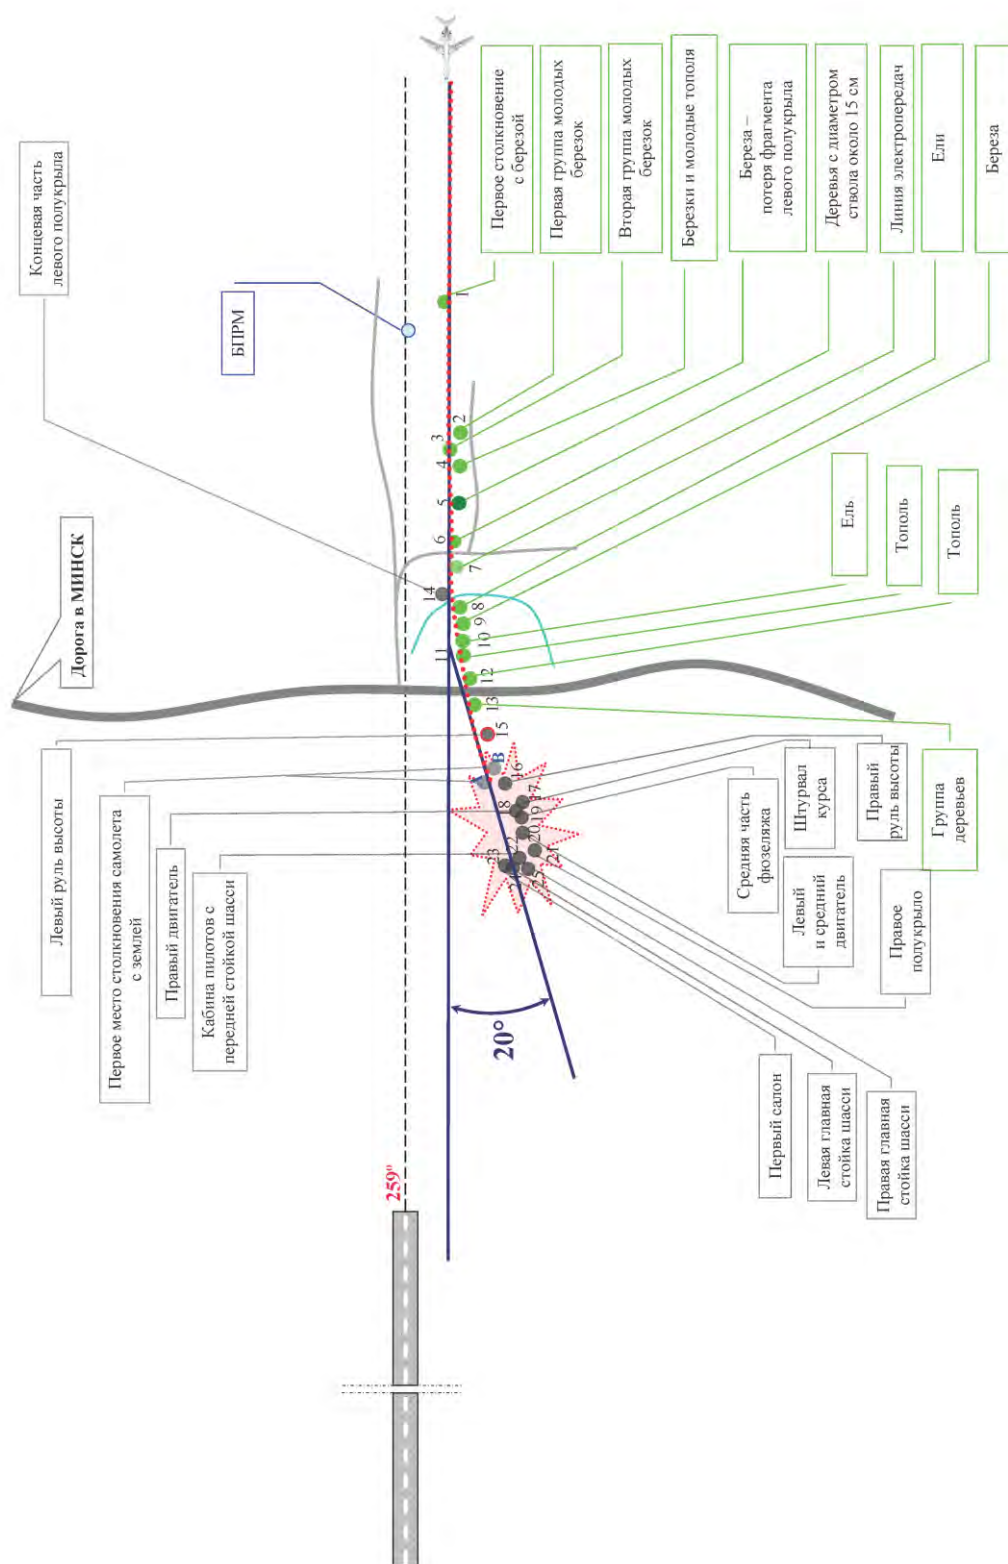
Рис. 13. Расположение от торца ВПП характерных:

- а) Наземных препятствий (пункты 1-13);
- б) Мест столкновения с землей (пункты А и В);
- в) Разброса фрагментов самолета (пункты 14-25)

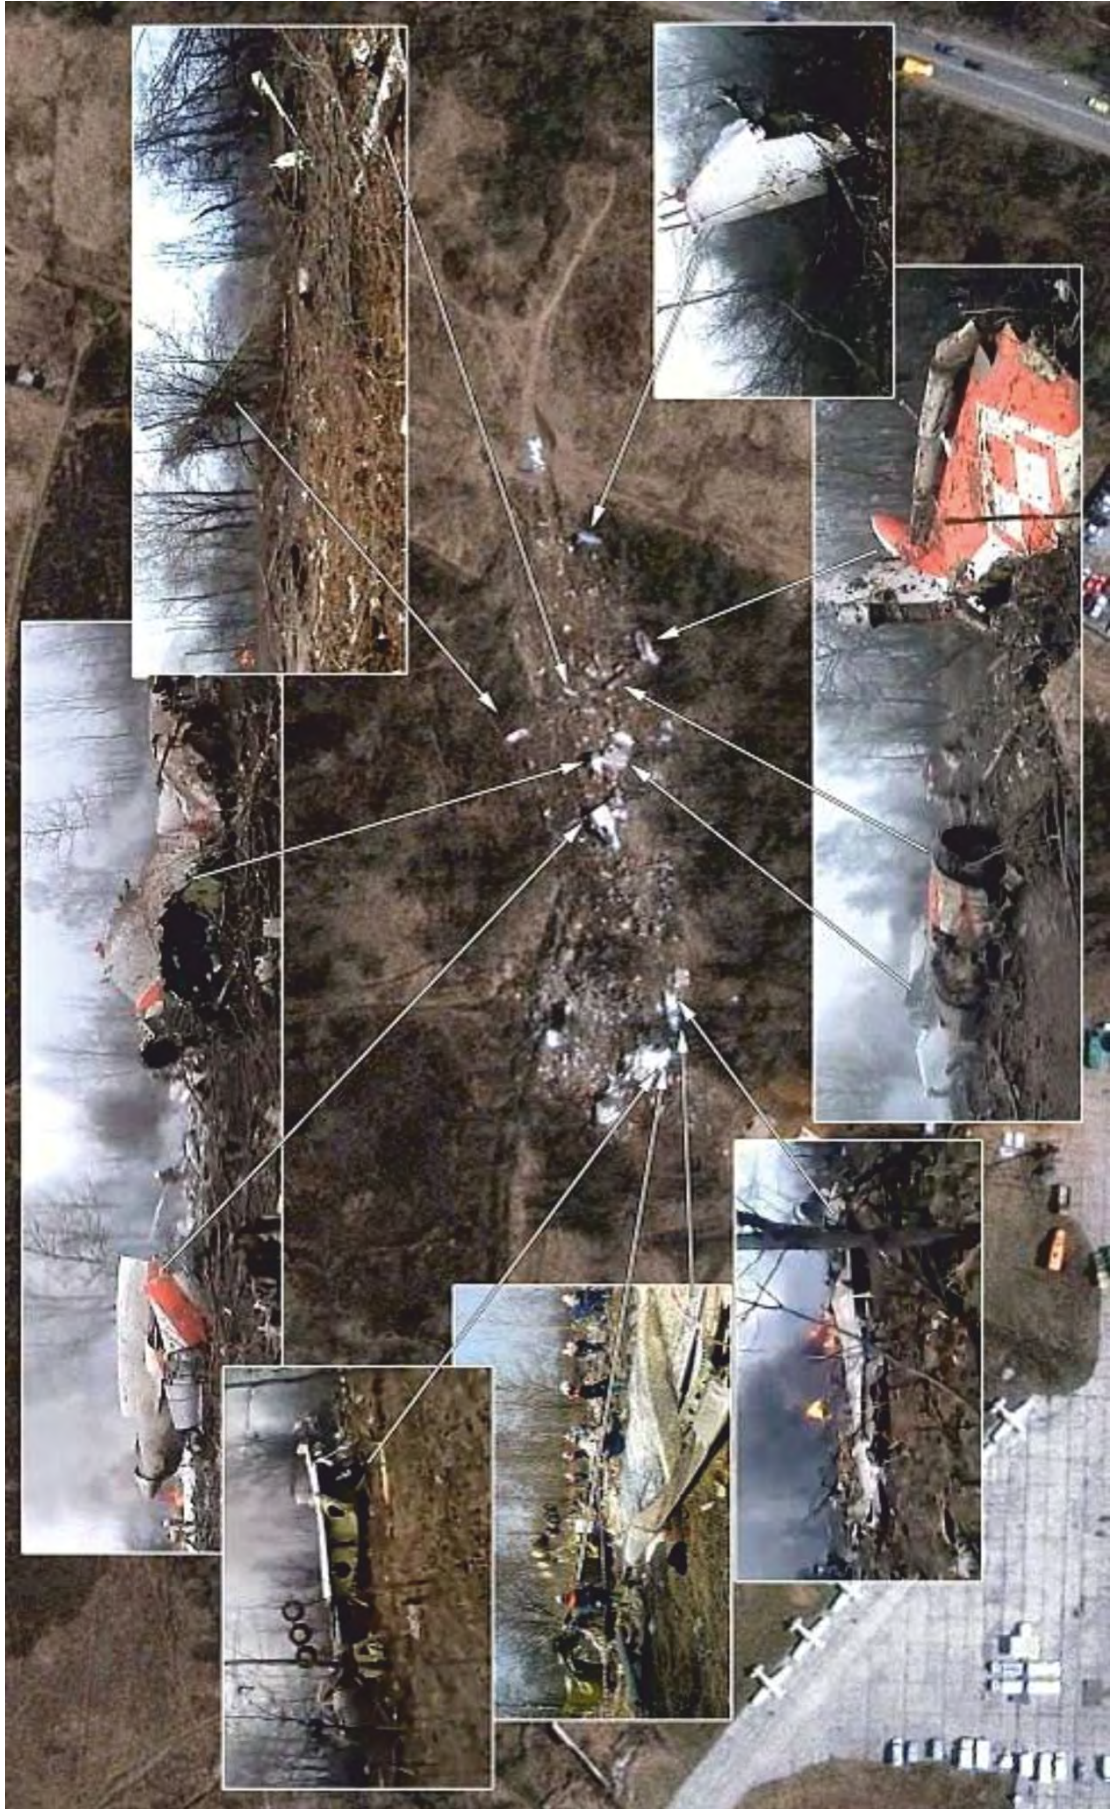
Фот. 14. Место происшествия – расположение обломков самолета

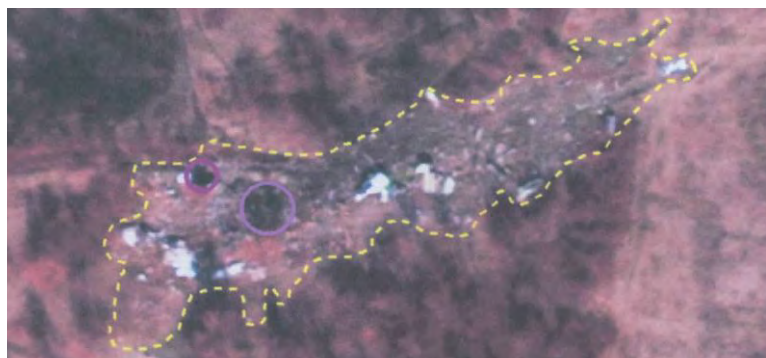
На основании фотографической документации можно констатировать, что пожар появился после столкновения самолета с землей, по крайней мере в двух местах, охватывая обломки самолета и часть лесистой местности. Пожар являлся локальным и не распространялся, так как территория была болотистой, с редко растущими деревьями, воздух был влажным и дул легкий ветер.

Рис. 14. Вероятные зоны пожара⁴³

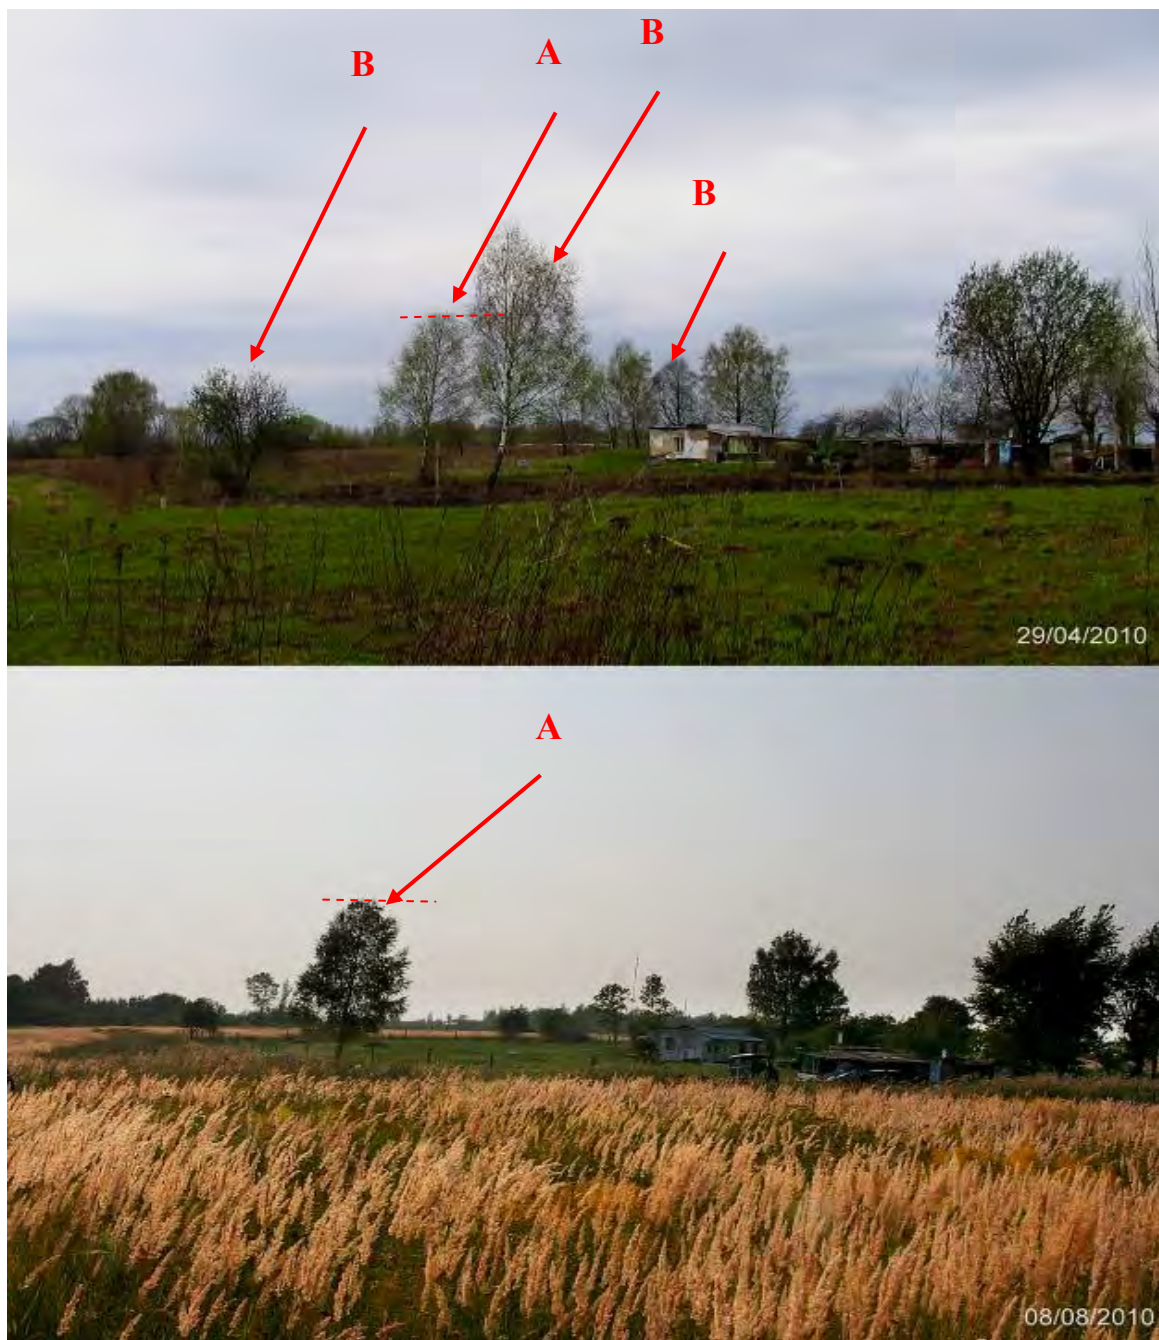
Фот. 18. Окружение БПРМ – снимки с апреля и августа 2010 г. (разница в состоянии
древостоя)
А – дерево, срезанное самолетом Ту-154М,
В – деревья, спиленные после 10.04.2010 г.

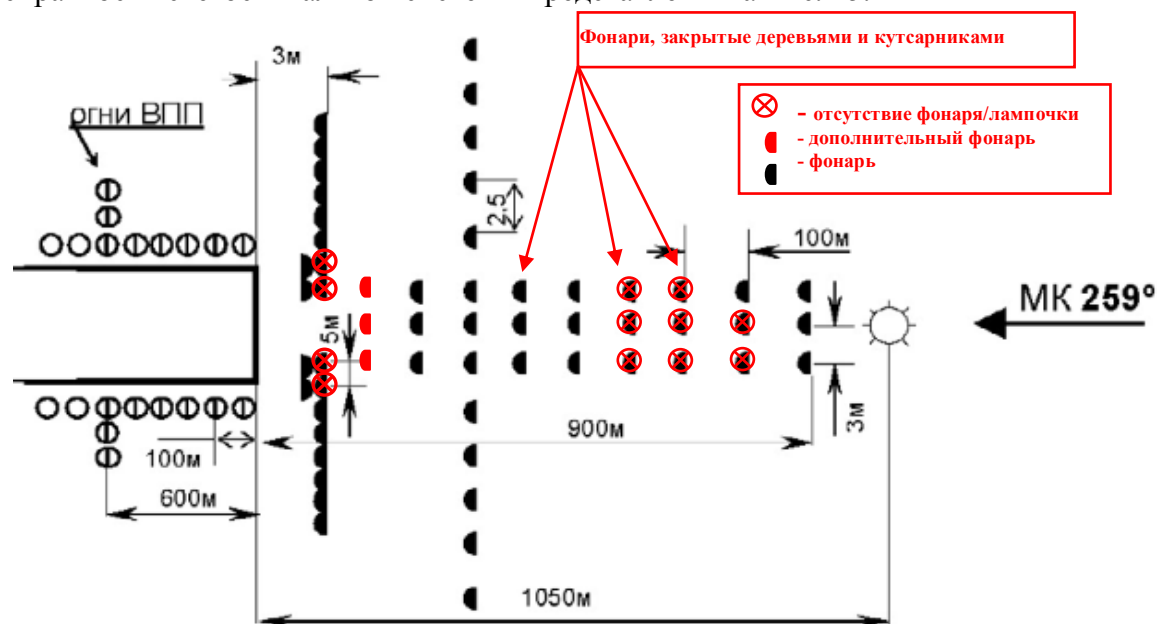
деревьями и кустарниками»¹⁰³. В этом же документе указано, что огни второй и третьей групп (800 и 700 метров от торца ВПП 26) отсутствуют – там находятся остатки ламп, а электрокабель был разорван. На огнях первой группы (900 метров) были разбиты светофильтры, а из трех лампочек работала одна. Из проведенного Комиссией 14.04.2010 г. на месте происшествия обследования следовало, что у кодового неоновом маяка КНС-4У, расположенного на БПРМ, из шести ламп работали три. Состояние исправности светосигнальной системы представлены на Рис. 15.

Рис. 15. Состояние исправности светосигнальной системы ЛУЧ-2МУ

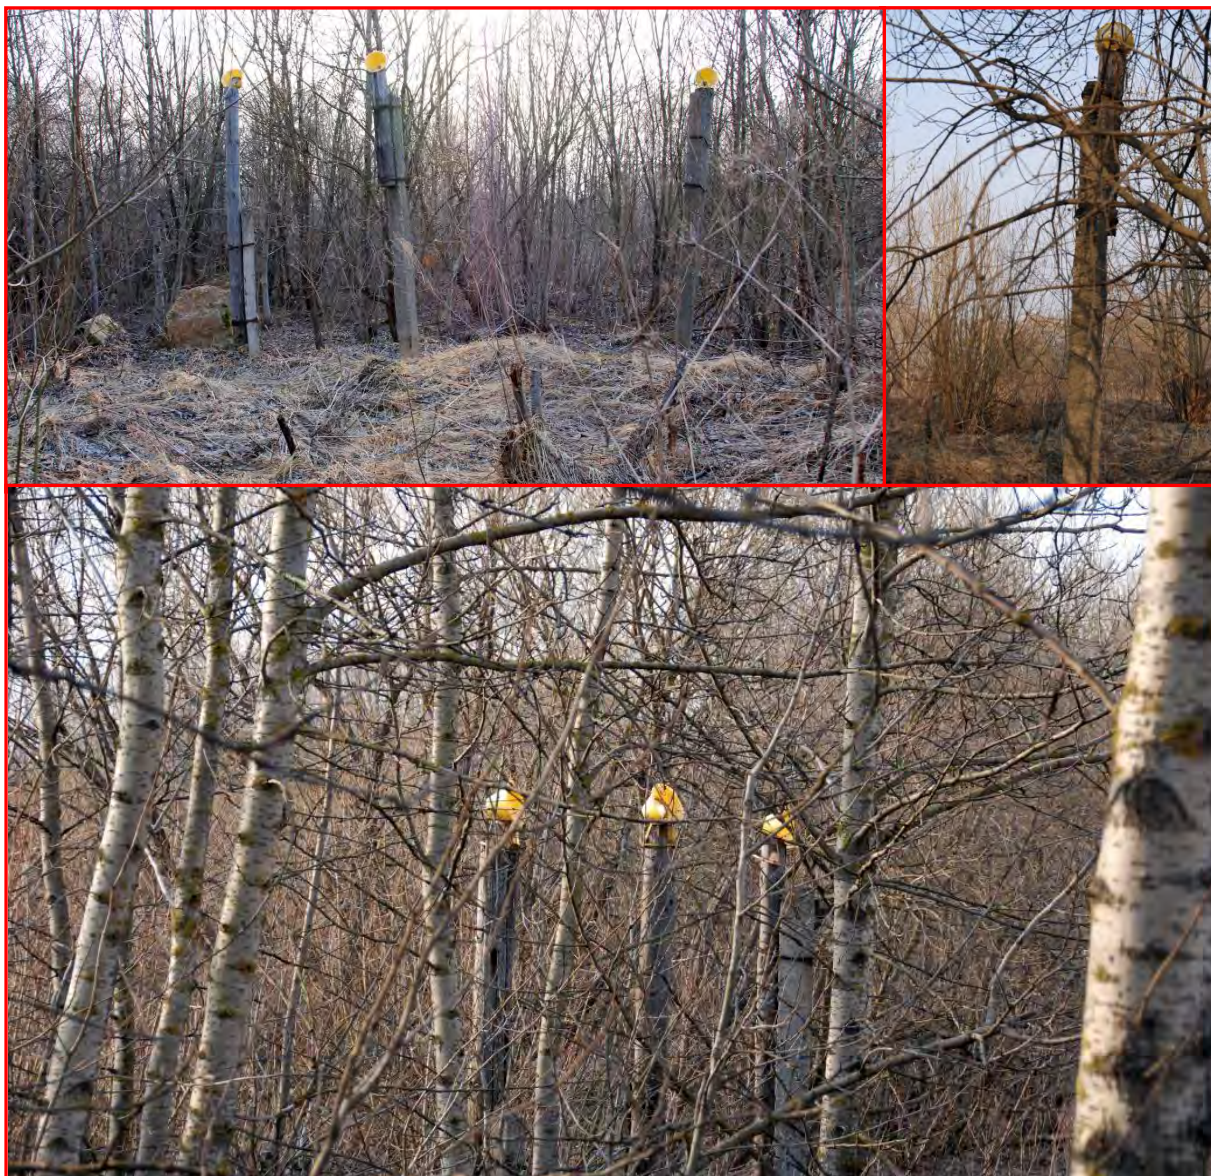
Фот. 20. Навигационные огни, закрытые деревьями и кустарниками

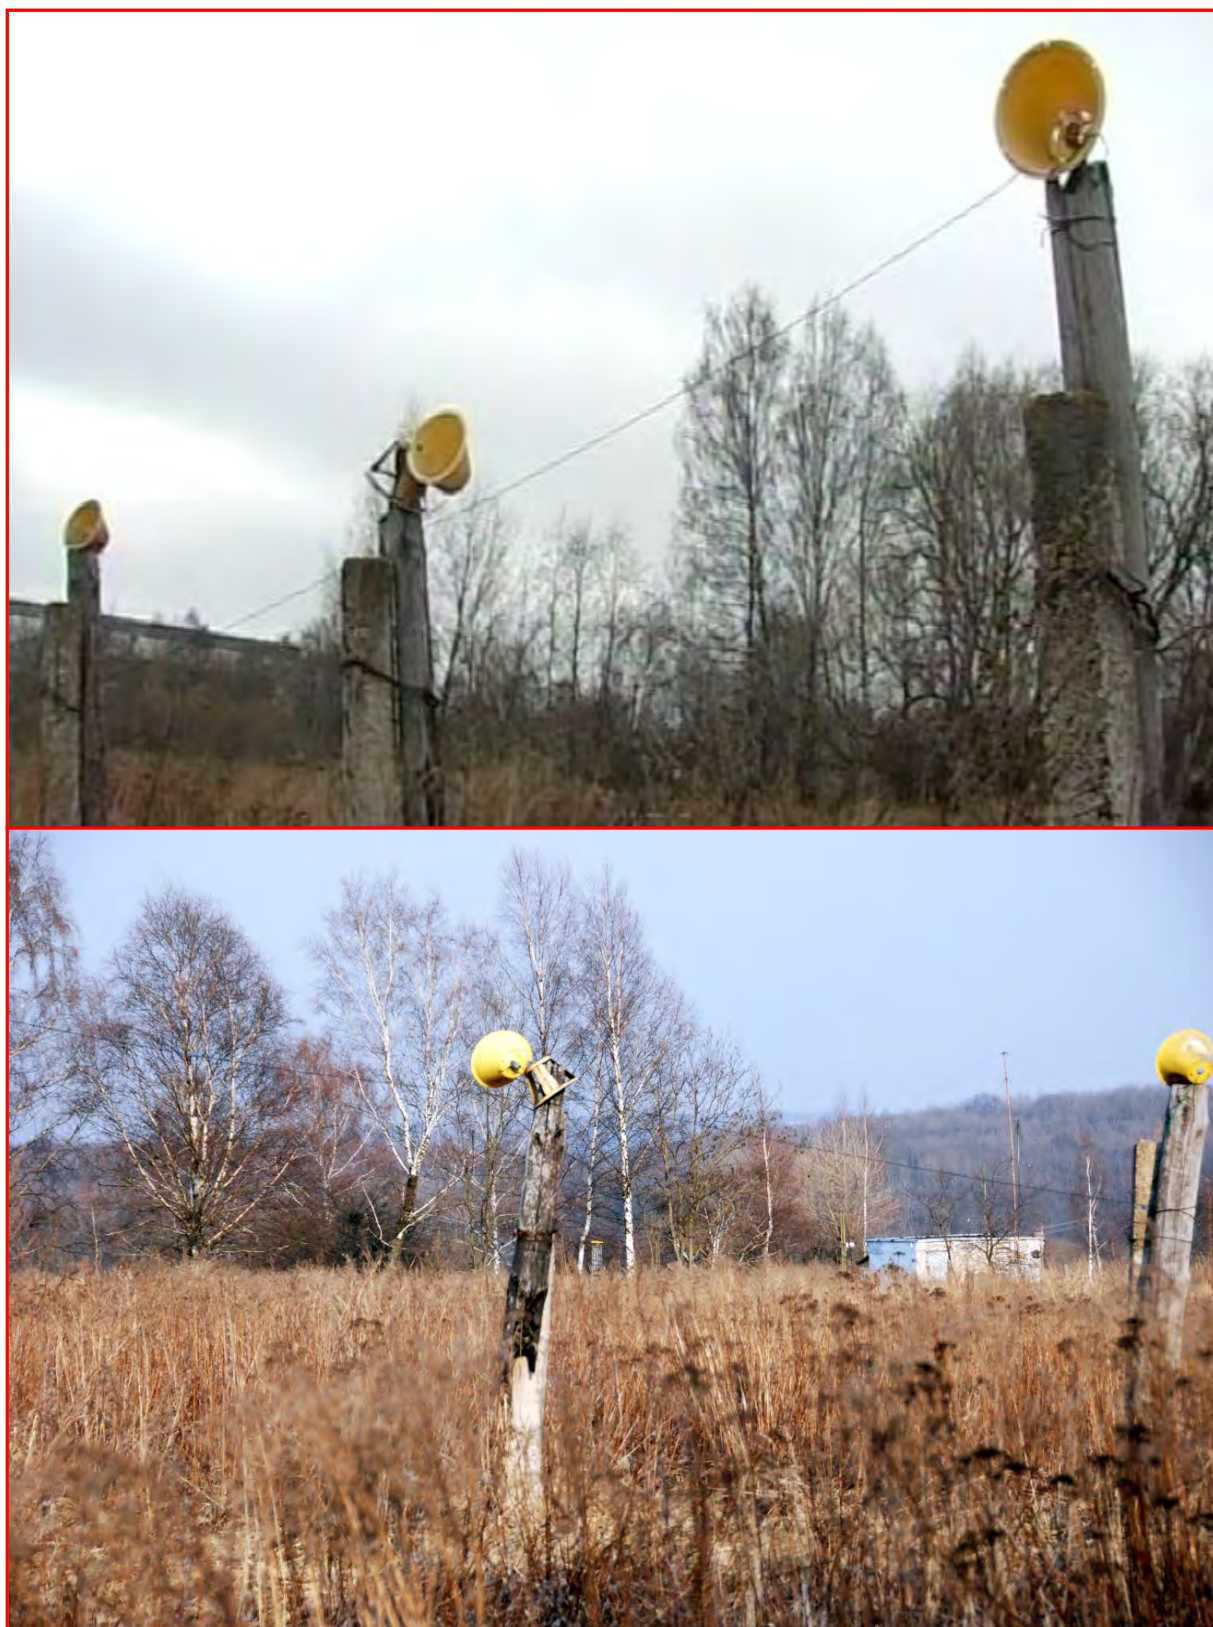
Фот. 22. Техническое состояние огней подхода

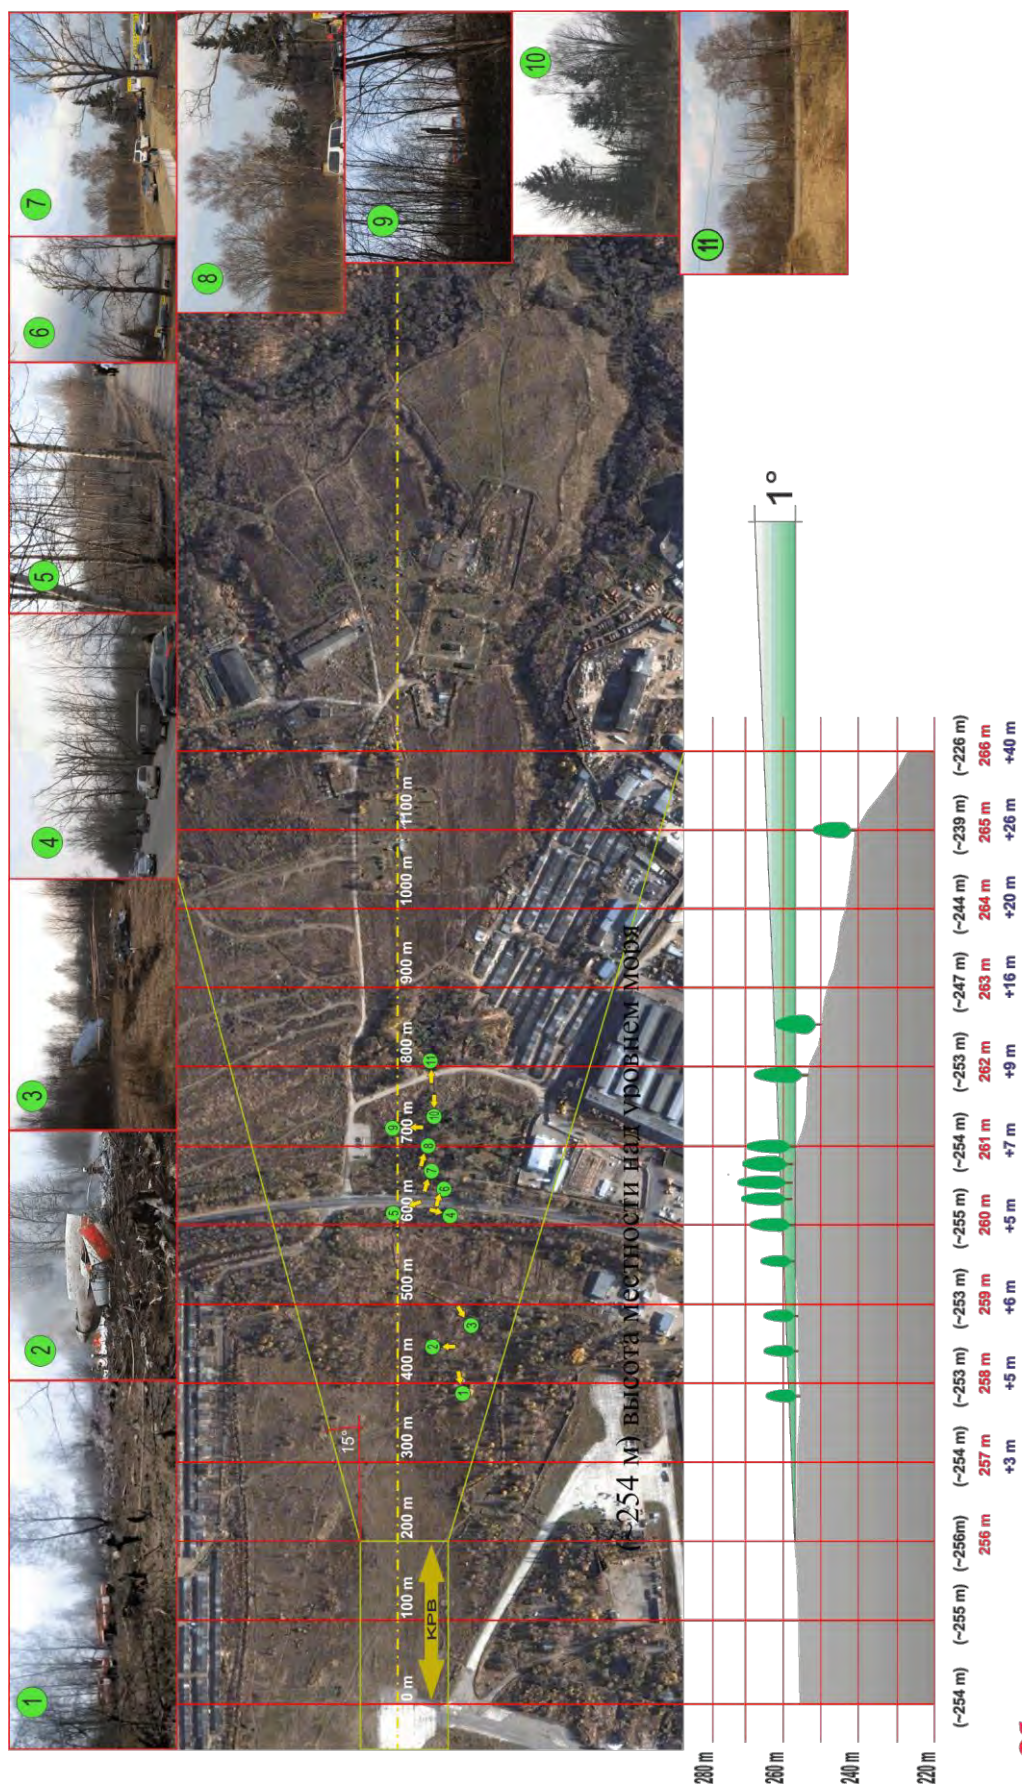
Рис. 19 Аэродром СМОЛЕНСК СЕВЕРНЫЙ – расположение деревьев, превышающих допустимую высоту на поверхности, ограничивающей подход

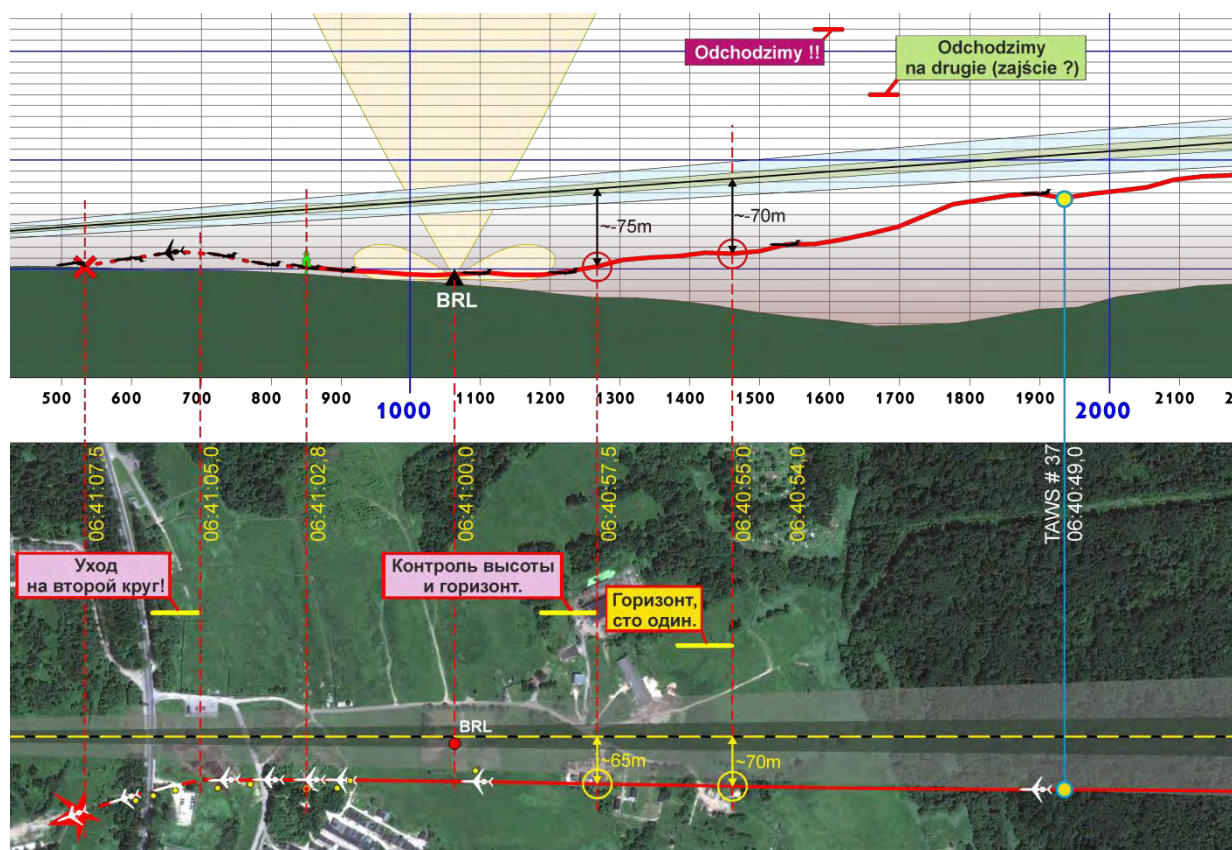
Рис 37. Наглядное представление последней фазы полёта самолёта Ту-154М
