КОМИССИЯ ПО РАССЛЕДОВАНИЮ АВИАЦИОННЫХ ПРОИСШЕСТВИЙ
ГОСУДАРСТВЕННОЙ АВИАЦИИ

ОКОНЧАТЕЛЬНЫЙ ОТЧЕТ

По расследованию авиационного происшествия
№: 192/2010/11

самолета Ту-154М б/н 101

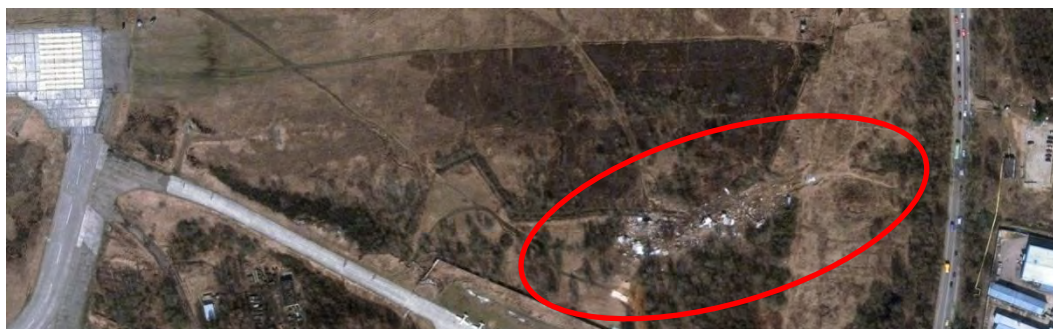
Столкновения самолета с натуральными препятствиями, а также столкновение с землей, вызвали следующие повреждения:

- Обрыв линии электропередачи,
- Многочисленные поломанные деревья и кустарники на последнем отрезке полета,
- Поврежденное древонасаждение местности на участке падения самолета шириной 52 м и длиной около 165 м.

Фот. 1. Спутниковый снимок места происшествия

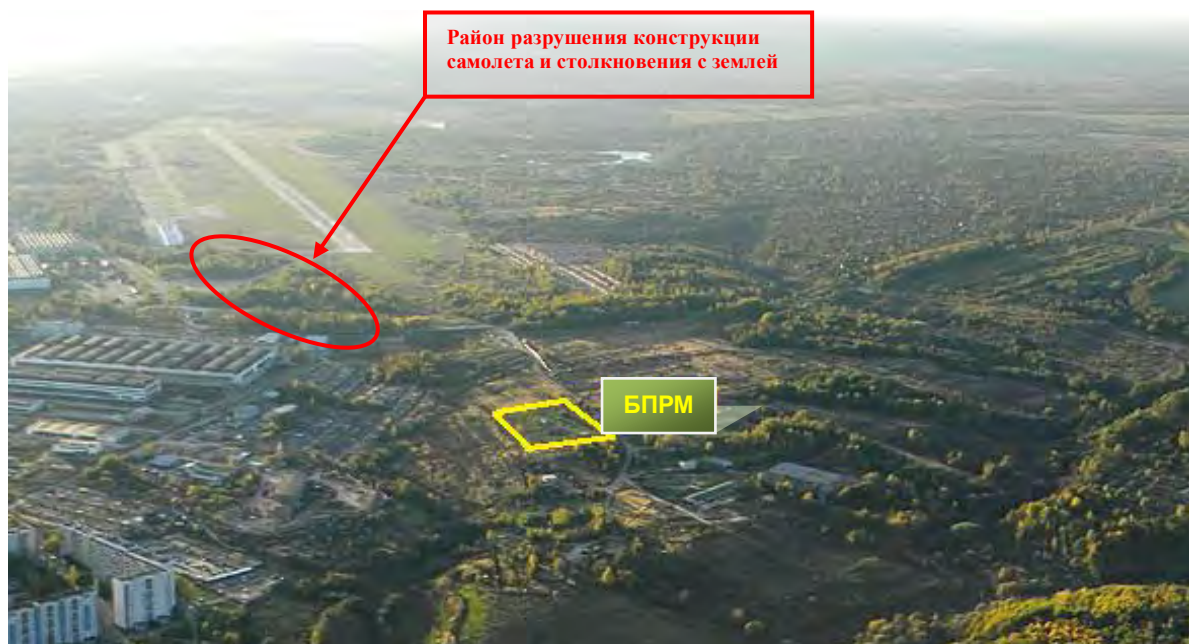
Самолет столкнулся с землей между БПРМ и торцом ВПП 26, левее оси ВПП. Координаты места первого столкновения самолета с землей представлены в таблице.

Рис. 8. Место столкновения самолета с препятствиями и землей

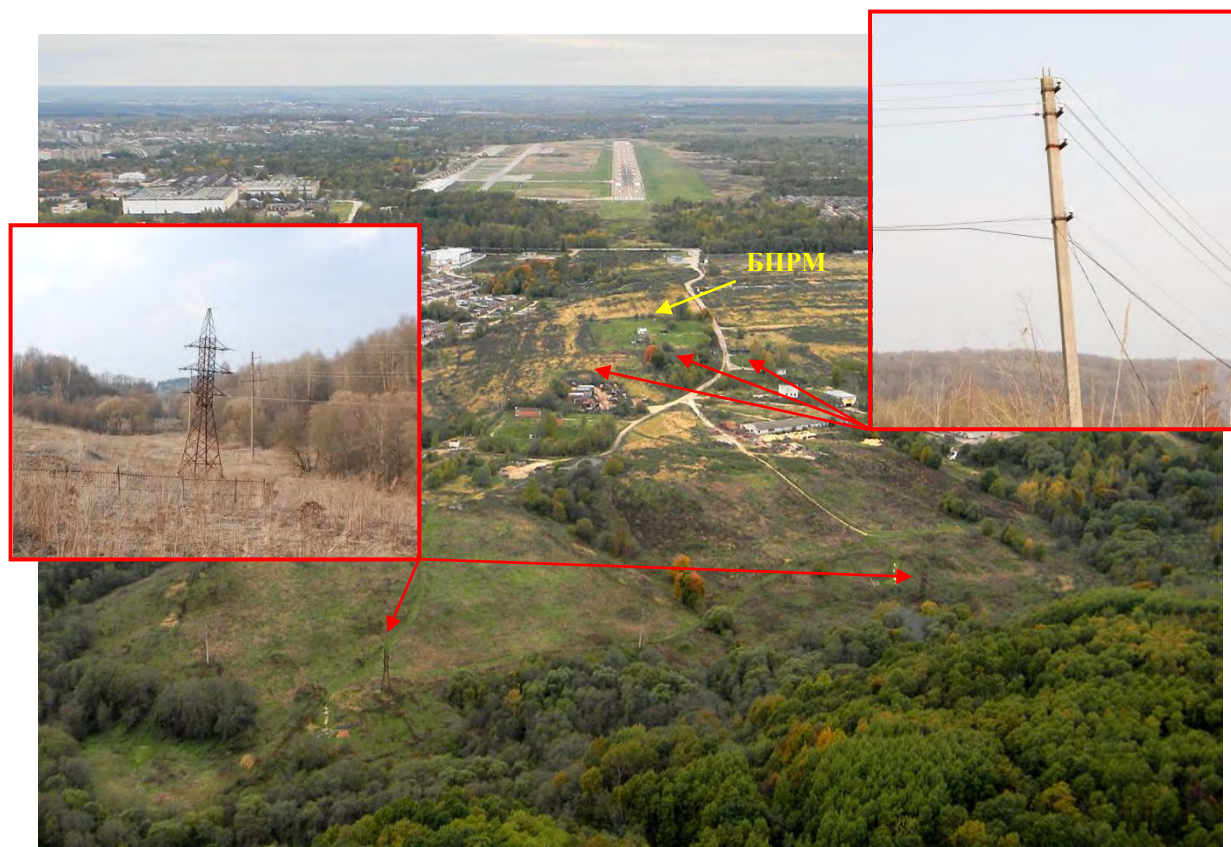
- наземной линией электропередачи в непосредственной близости от БПРМ,
- деревьями, растущими в ее антенном радиусе, значительно превышающими высоту антенной мачты,
- овраг с проточной водой перед БПРМ.

Фот. 17. Расположение линии электропередачи высокого и низкого напряжения по отношению к БПРМ

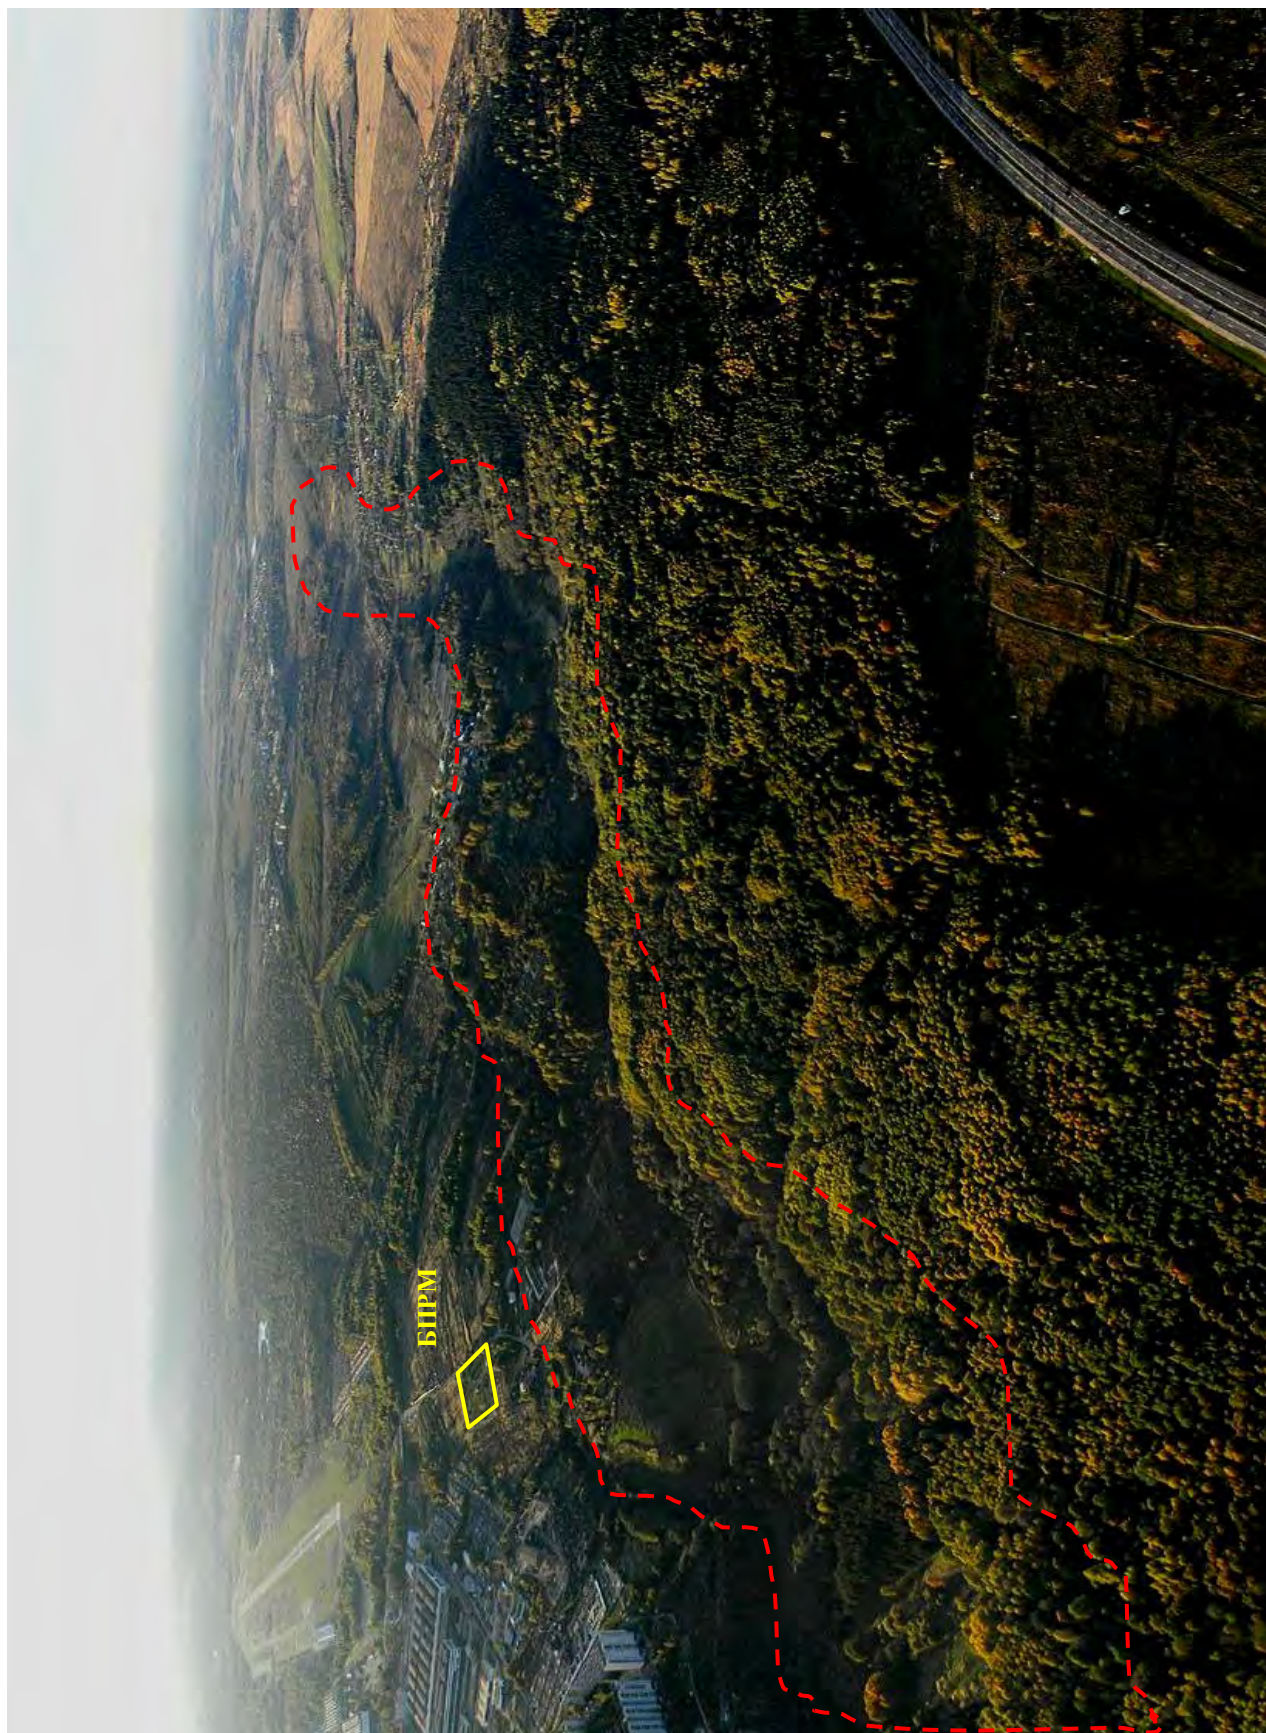
фот. 19. Расположение БПРМ и рельеф местности в районе подхода к ВПП 26 аэродрома СМОЛЕНСК СЕВЕРНЫЙ (видимое снижение местности и овраг с проточной водой в районе БПРМ)

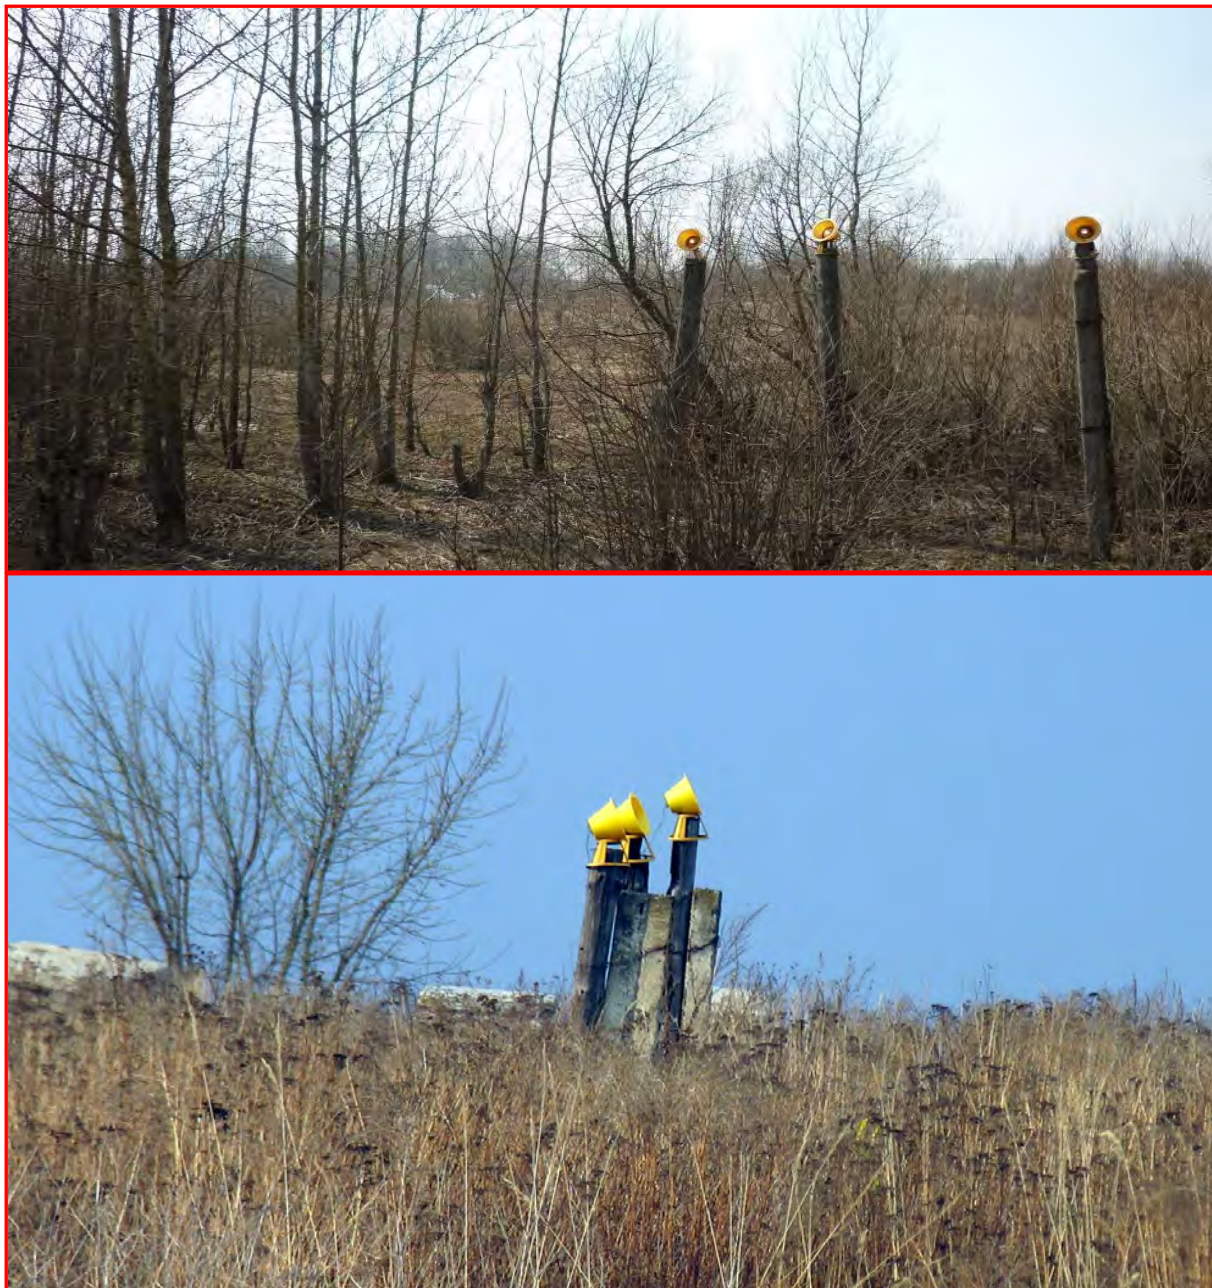
Фот. 21. Установка огней подхода

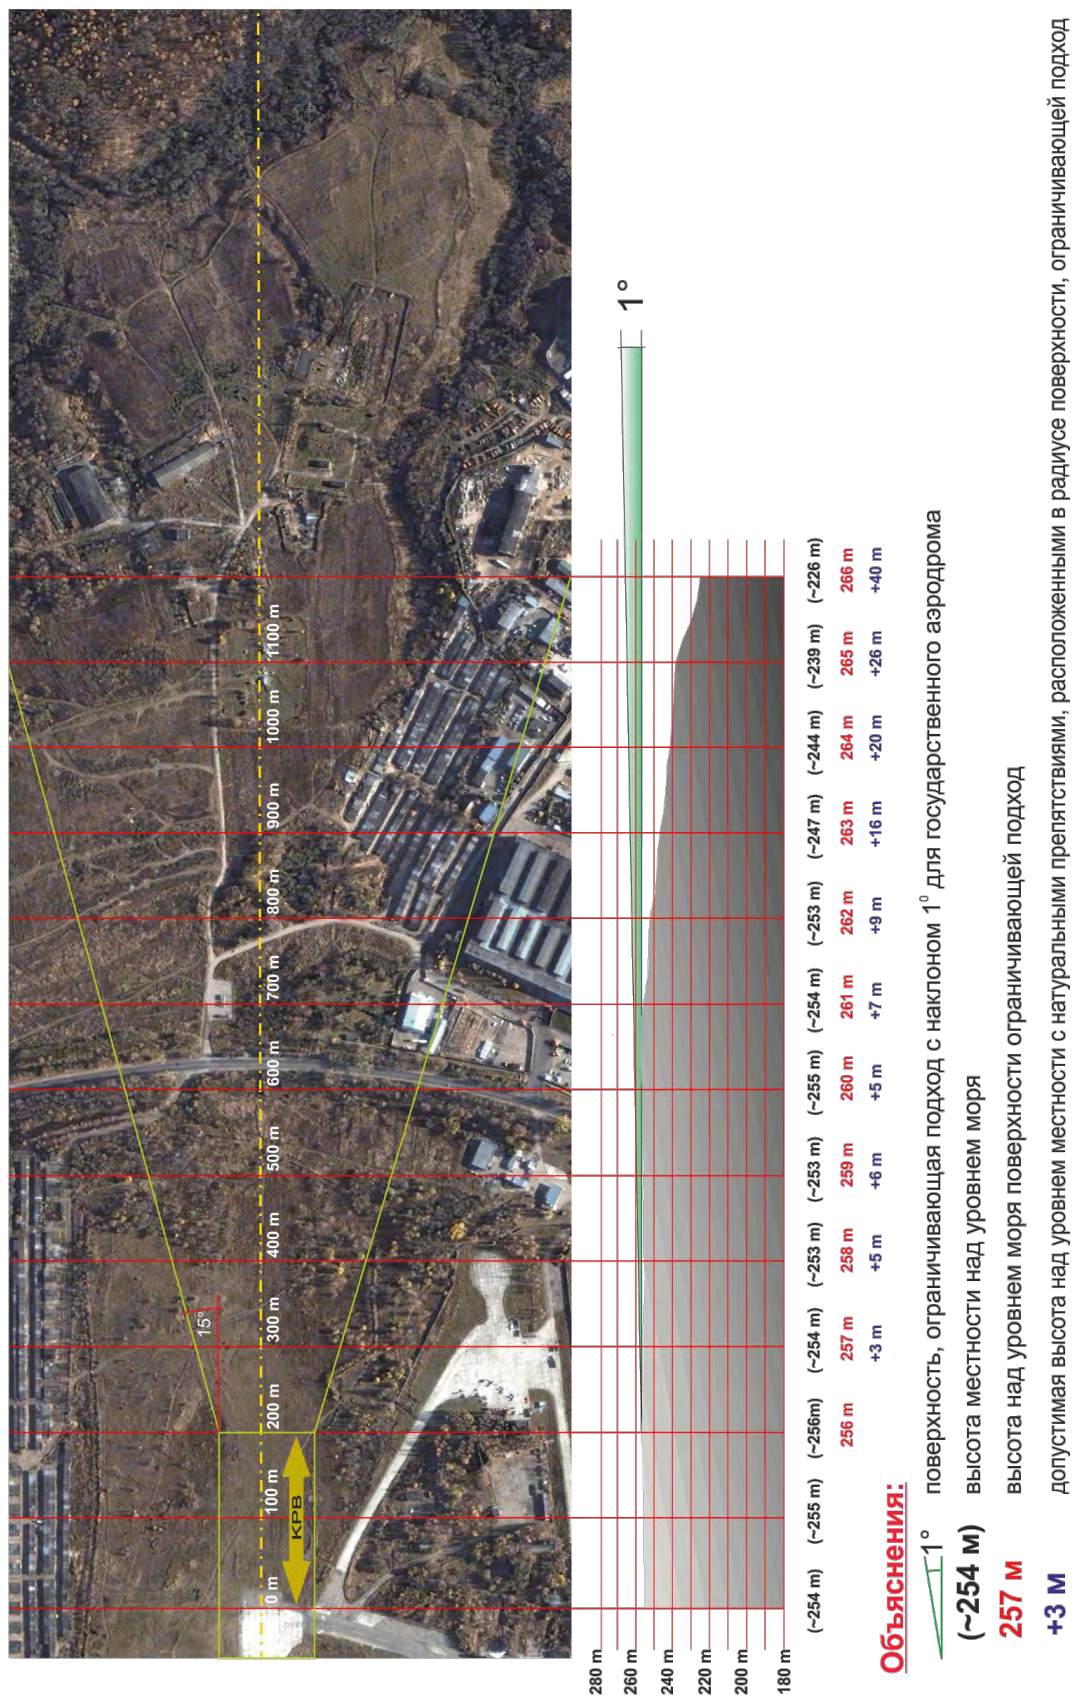
Представленный выше анализ указывает на то, что аэродром СМОЛЕНСК СЕВЕРНЫЙ не был соответствующим образом подготовлен к приему воздушных судов.

Рис. 17. Поверхность, ограничивающая подход к аэродрому СМОЛЕНСК СЕВЕРНЫЙ (согласно польским положениям для военного аэродрома I категории)

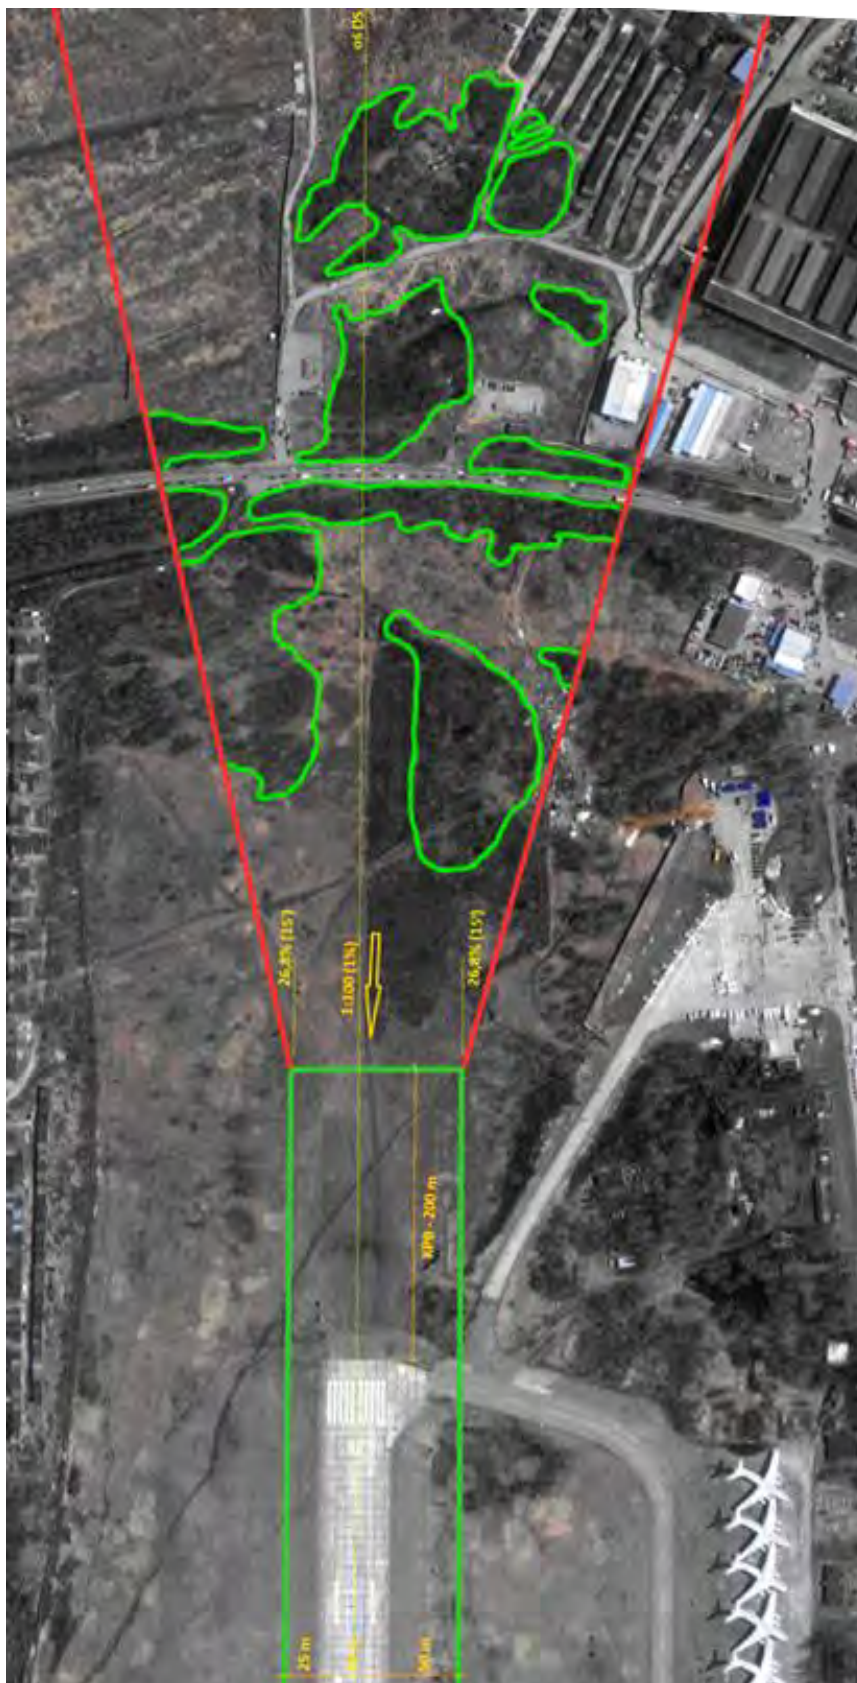
Рис. 19 представляет расположение деревьев, высота которых превышает допустимую. На удалении 400-600 м от торца ВПП 26, местность поросла деревьями высотой около 10 м, то есть превышающими допустимую в данном месте высоту на 5-6 м. В районе асфальтной дороги (около 600 м от ВПП 26) высота деревьев превышала допустимую на 7 м. На удалении 700 м от торца ВПП 26 высота древонасаждений на 8 м превышала допустимую высоту, а на удалении 800 м - на 5-6 м. Деревья с наибольшей высотой (превышающие ограничивающую поверхность на 10-11 м) находились на удалении около 640-690 м от торца ВПП 26. Высота местности в данном районе составляет около 256-257 м н.у.м.

Скопление деревьев и кустарников в радиусе поверхности, ограничивающей подход

Рис. 19 Аэродром СМОЛЕНСК СЕВЕРНЫЙ – расположение деревьев, превышающих допустимую высоту на поверхности, ограничивающей подход

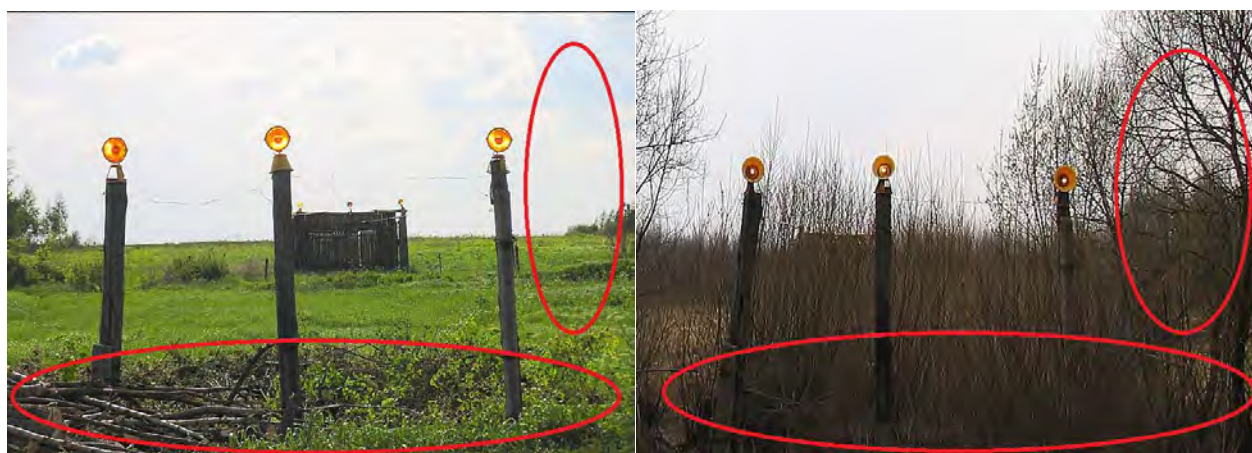
После 10.04.2010 г., в районе оси подхода к аэродрому СМОЛЕНСК СЕВЕРНЫЙ был проведен спил деревьев. На Рис. 20 обозначены места спила древостоя, который повлиял на отображения воздушных судов на экране посадочного радиолокатора и ограничивал видимость светосигнальных огней на оси подхода к ВПП 26. Очередные рисунки показывают разницу древостоя между 10.04.2010 г. (Рис. 21 - Рис. 24) и 30.06.2010 г.

Рис. 21. Аэродром СМОЛЕНСК СЕВЕРНЫЙ – разница в состоянии древостоя в районе А – огни оси подхода
ок. 600 м от торца ВПП 26

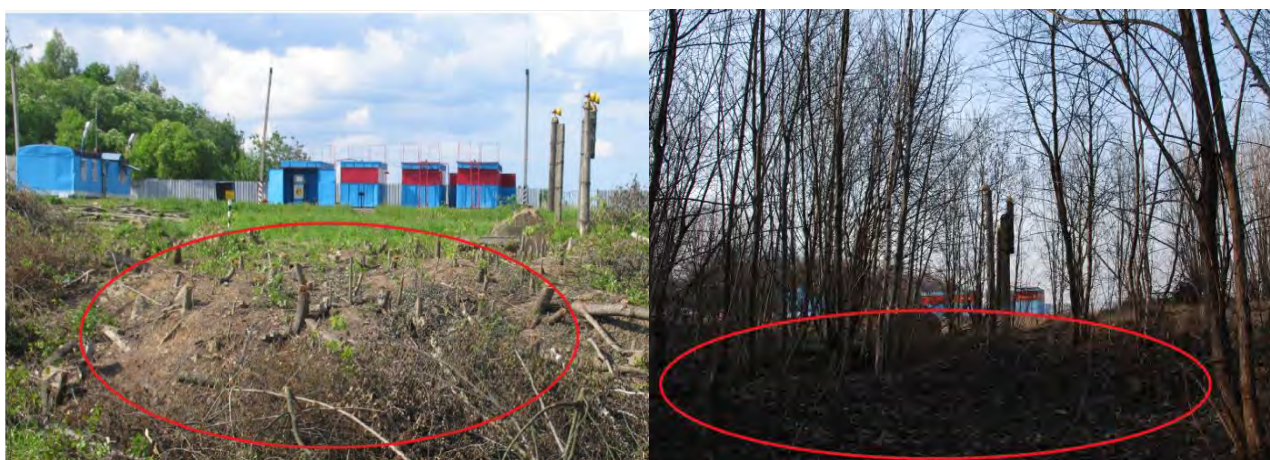
Рис. 22. Аэродром СМОЛЕНСК СЕВЕРНЫЙ – разница в состоянии древостоя – район на удалении ок. 670 м от торца ВПП 26

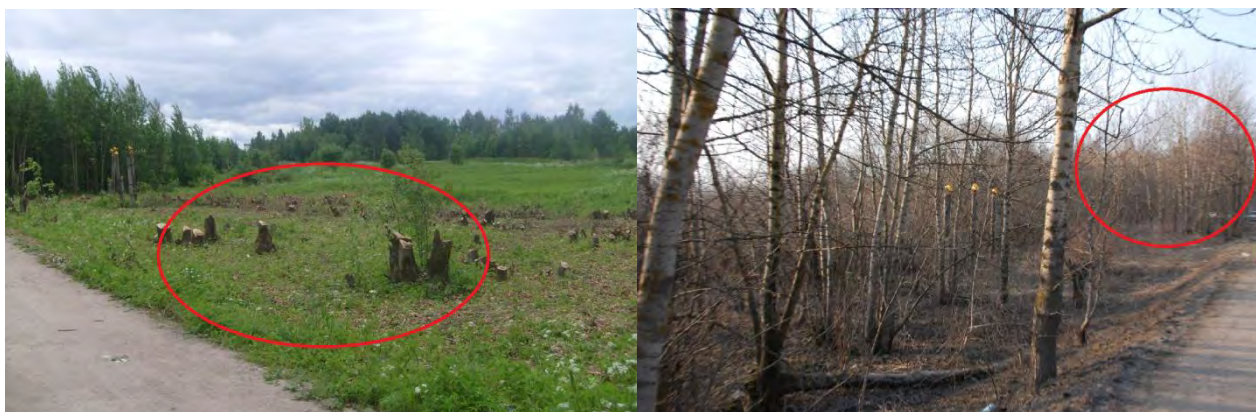
Рис. 23. Аэродром СМОЛЕНСК СЕВЕРНЫЙ – разница в состоянии древостоя – огни оси подхода на удалении ок. 700 м от торца ВПП 26

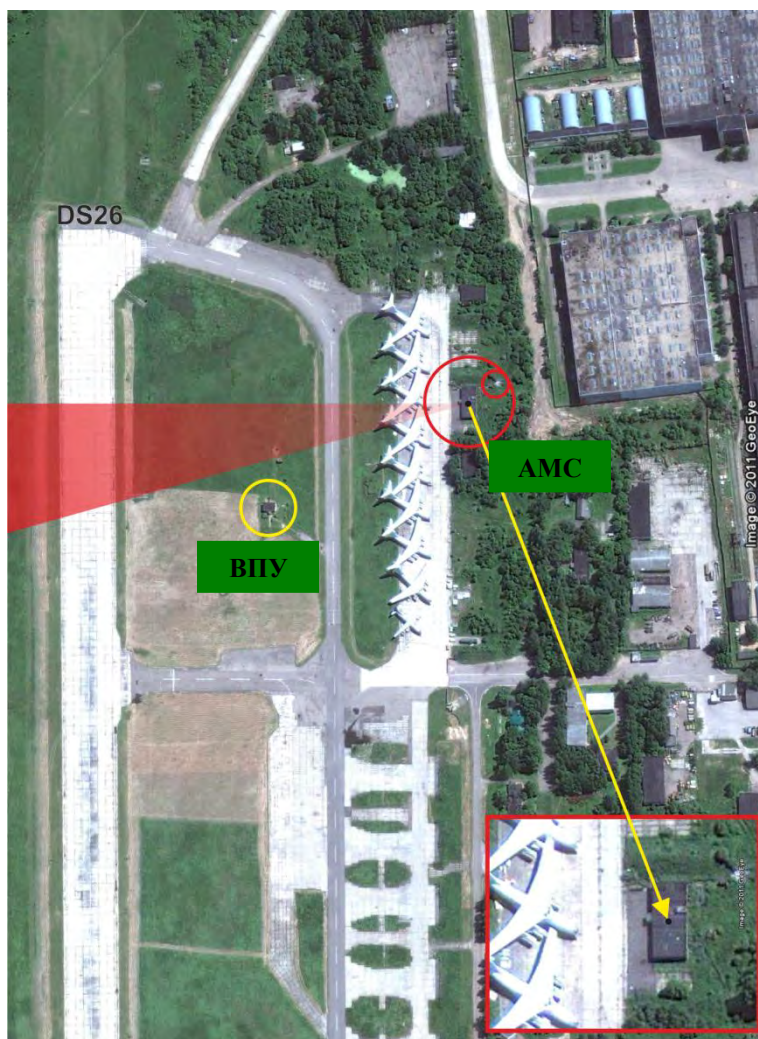
На основании осмотра аэродромной метеорологической станции АМС можно заявить, что система метеорологического наблюдения и измерений, не соответствовала

требованиям положений ICAO и WMO. Расположение АМС ограничивало возможность обзора видимости, облачности и атмосферных явлений на аэродроме. Для определения видимости, метеоролог, по причине присутствия помех в виде валов, зданий и самолетов, окружающих станцию, должен был выходить на крышу здания, с которой мог увидеть только гаражи по другой стороне полосы, удаление которых на схеме было указано неверно (1000 м вместо 650 м до одного угла и 700 м вместо 570 м до второго). При таких возможностях измерения, наблюдатель был не в состоянии заметить начало появления тумана на аэродроме (горизонтальная видимость ниже 1000 м). Измерение ветра, температуры и влажности воздуха также искажалось ближайшим окружением.

Рис. 25. Аэродром СМОЛЕНСК СЕВЕРНЫЙ – расположение здания метеостанции
АМС – аэродромная метеорологическая станция ВПУ – вспомогательный пункт управления

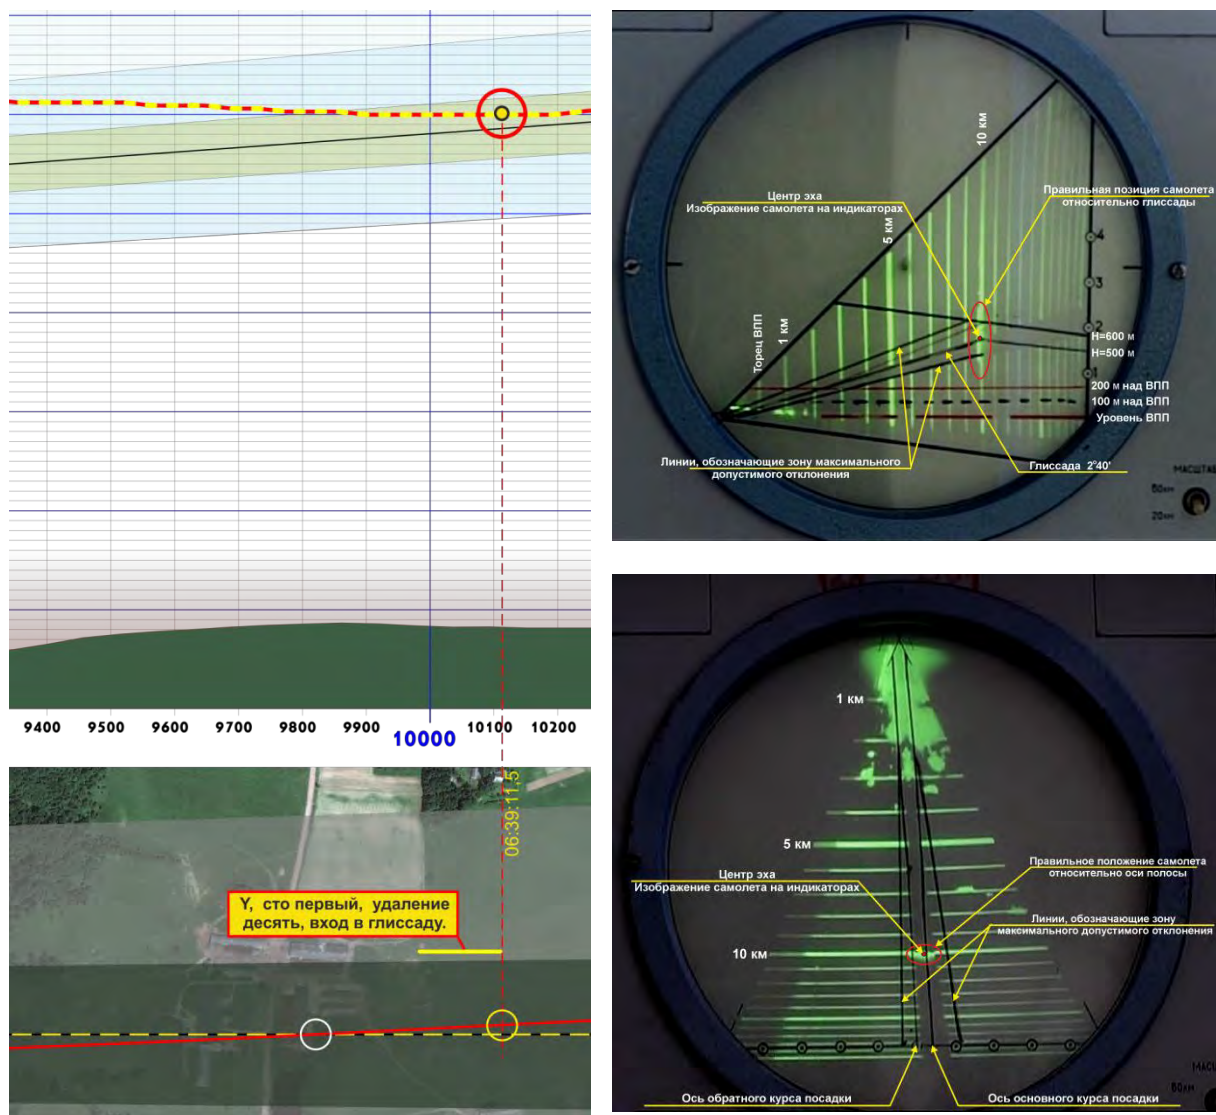
Рис. 31. Положение самолёта на момент команды: „Сто первый, удаление десять, вход в глиссаду”

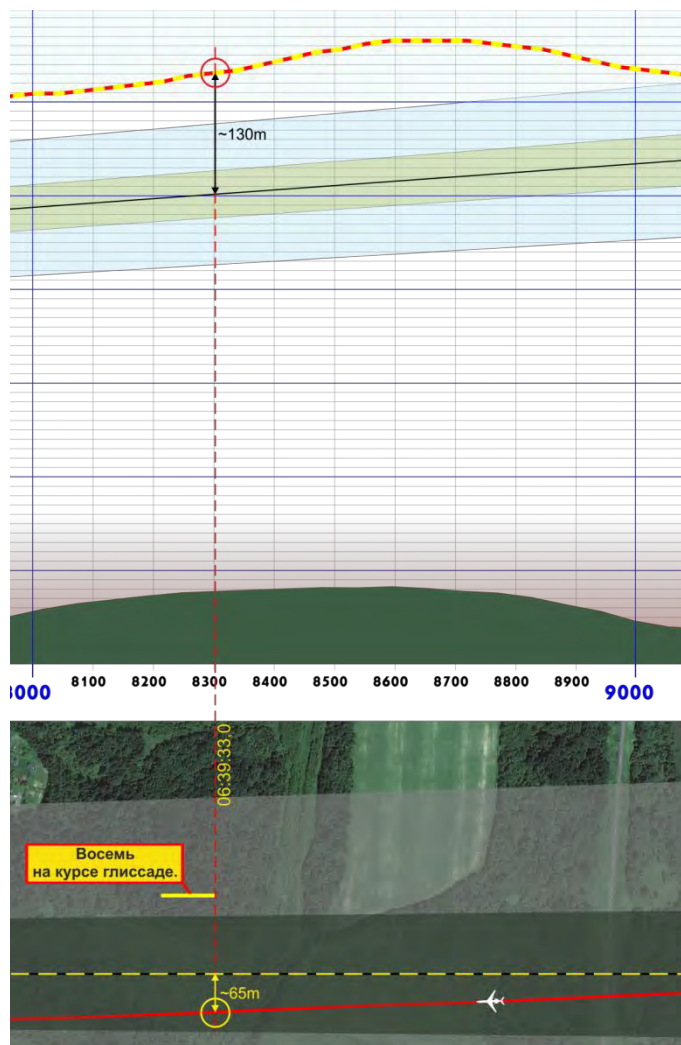
Рис. 32 Положение самолёта на момент команды: „Восемь, на курсе, глиссаде”

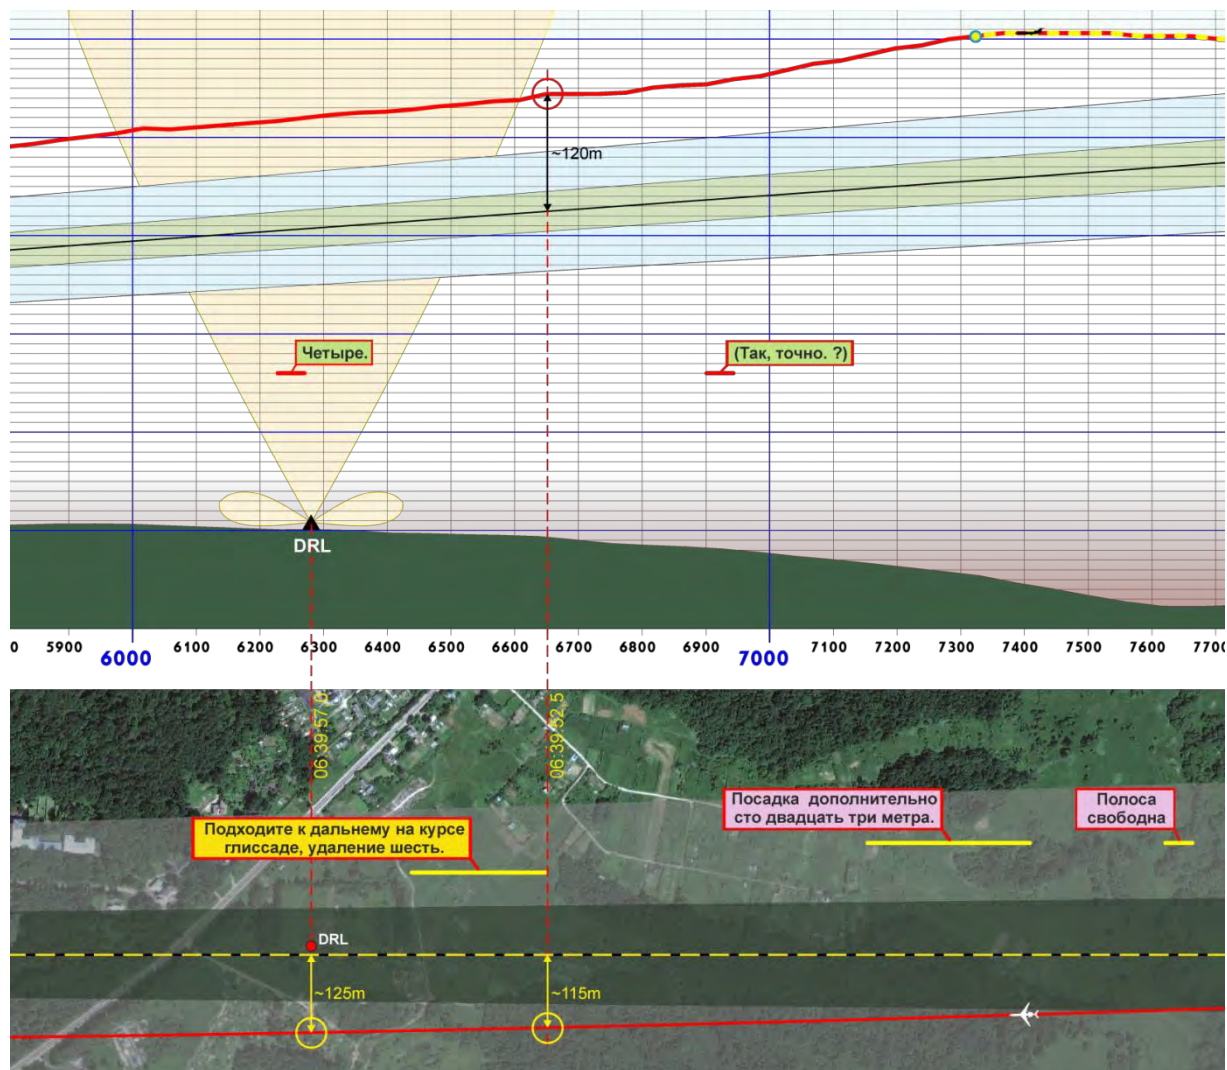
Следующая информация о удалении и правильном положении на курсе и глиссаде¹⁵⁶ была передана РЗП через 20 сек. Это не соответствовало фактическому положению самолёта, который в это время находился 120 м над глиссадой и 115 м с левой стороны от оси ВПП (на высоте 444 м над уровнем аэродрома, на удалении 6649 м от торца ВПП 26), то-есть за пределами границы допустимого максимального значения линейного отклонения ($\pm 30'$) от заданной глиссады ($2^{\circ}40'$). Командир самолёта Ту-154М ошибочно подтвердил расстояние до торца ВПП 26 „четыре” вместо шесть. Ошибки не заметил ни РЗП ни РП.

По мнению Комиссии, в царящих атмосферных условиях и при неверном положении самолёта (слишком большое отклонение от глиссады и курса и маленькое удаление от торца ВПП 26), РЗП должен был спросить экипаж о решении относительно продолжения захода на посадку или порекомендовать его прекращение.

Рис. 33. Положение самолёта на момент команды: „Подходите к дальнему, на курсе глиссаде, удаление шесть”

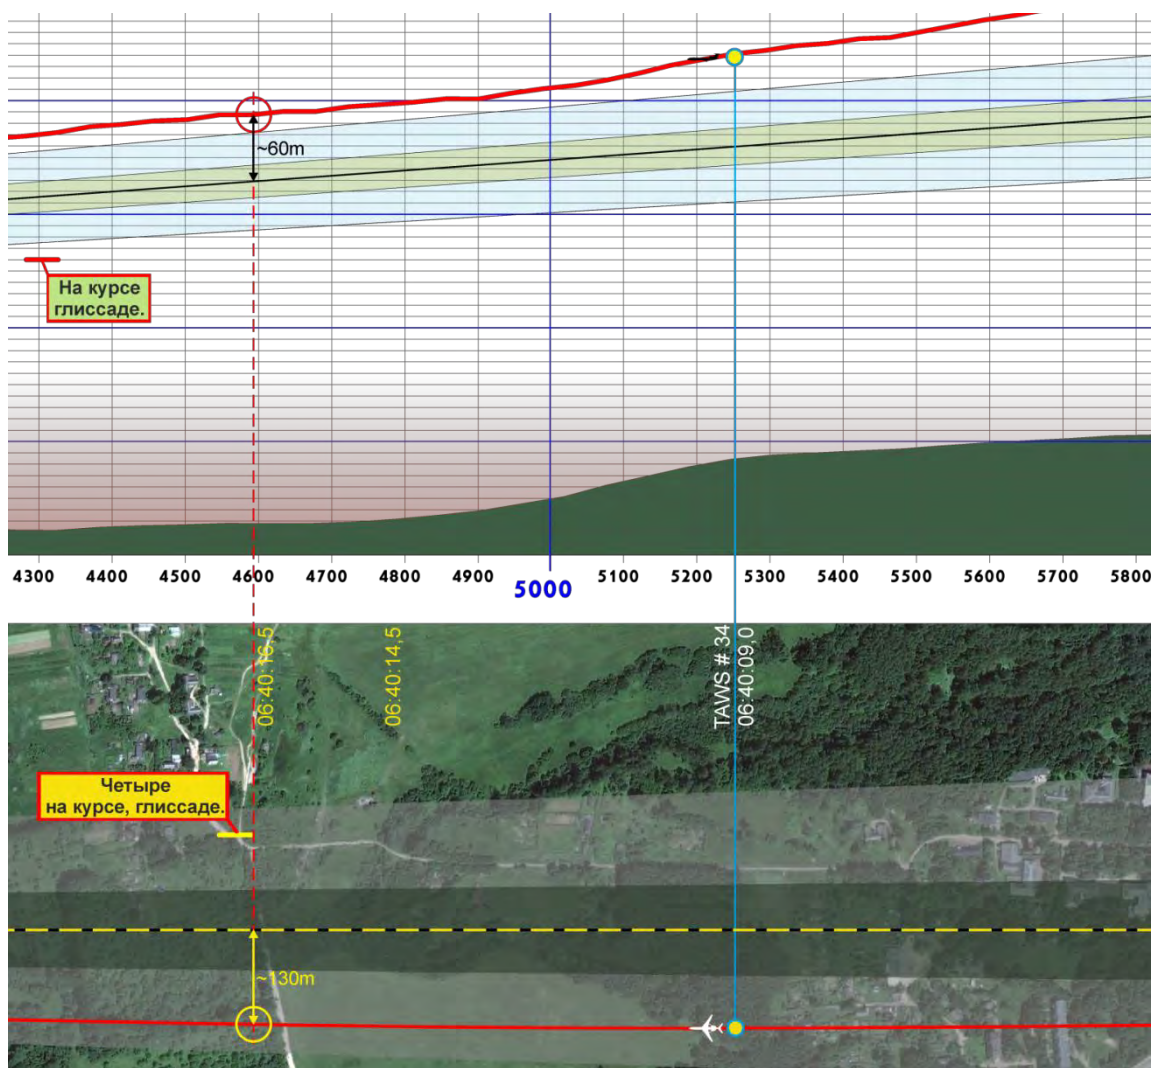
Следующая информация была передана экипажу руководителем зоны посадки через 24 секунды ¹⁵⁷ на удалении около 4600 м от торца ВПП 26. РЗП и в дальнейшем информировал экипаж о правильном положении самолёта относительно глиссады и оси, не смотря на то, что самолёт находился 60м над глиссадой и 130 м слева от оси ВПП (на высоте 287 м над уровнем аэродрома, удалении 4591 м от торца ВПП 26).

Рис. 34. Положение самолёта во время команды „Четыре на курсе, глиссаде”

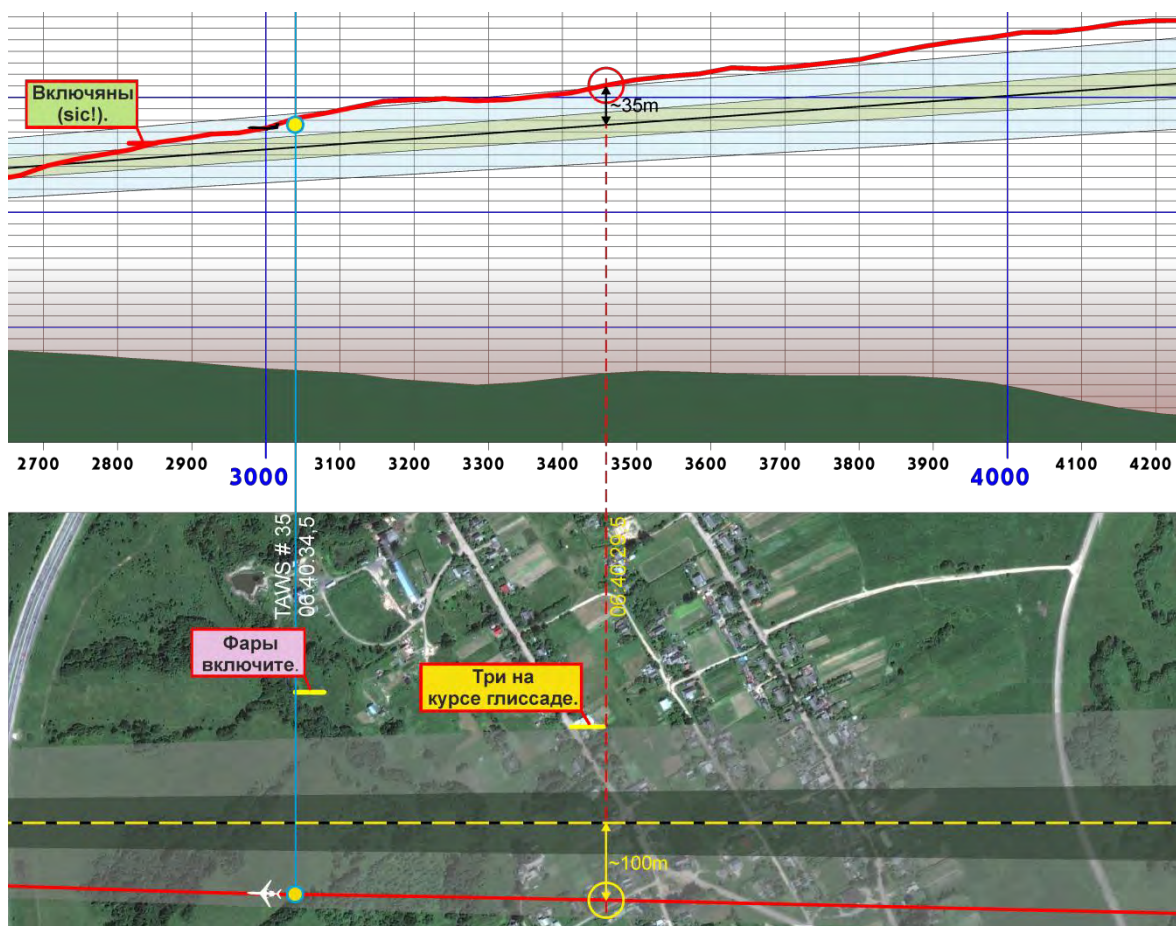
Следующая информация была передана¹⁵⁸ РЗП через 13 сек (3460 м от торца ВПП 26). РЗП в дальнейшем информировал экипаж о надлежащем положении самолёта на курсе и глиссаде, тогда как в действительности самолёт находился на верхней границе допустимого максимального значения линейного отклонения (+30') от заданной глиссады и 100 м с левой стороны от оси ВПП.

Рис. 35. Положение самолёта на момент команды: „Три на курсе, глиссаде”

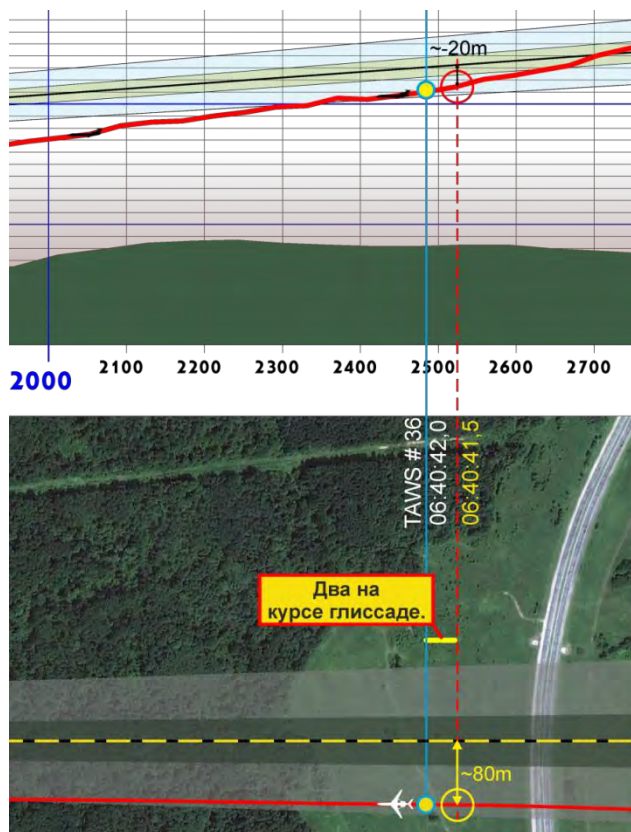
Рис 36. Положение самолёта на момент команды: „Два на курсе, глиссаде” („Dwa na kursie, ścieżce”)

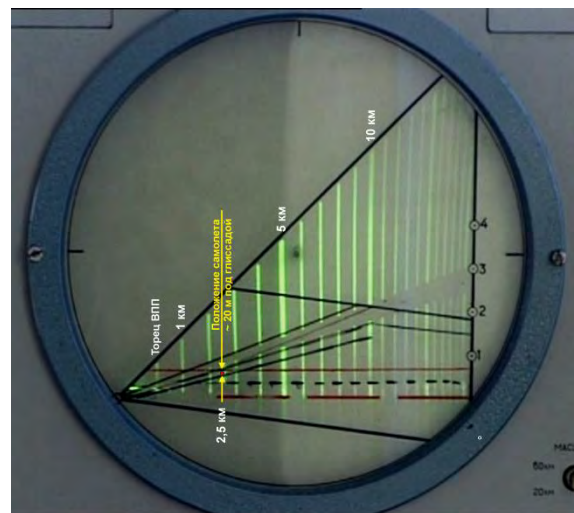
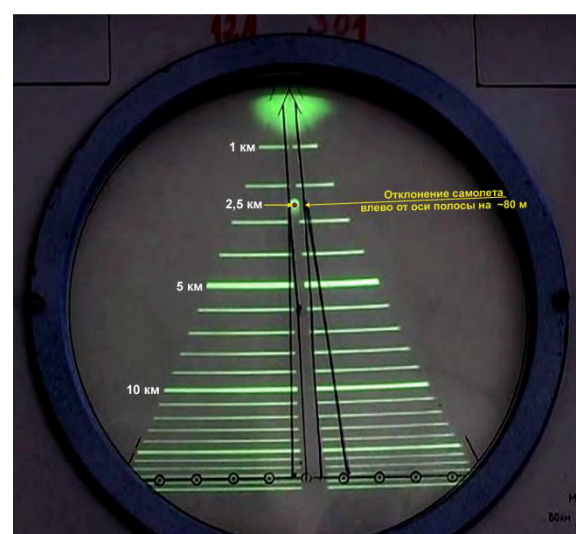
Фото 31. Изображение позиции самолёта относительно глиссады и оси ВПП на индикаторах WISP-75

Команда, приказывающая переход к горизонтальному полёту „Горизонт, сто один” была отдана РЗП через 13,5 секунд после информации „два на курсе и глиссаде”. В этот момент самолёт уже находился на высоте около 14 м относительно поверхности аэродрома и уже **был вне досягаемости радиолокатора**. За две секунды до команды „Горизонт 101” командир воздушного судна принял решение отойти на второй заход (высота над уровнем аэродрома 39 м).
